SUBSECRETARÍA DE APOYO MUNICIPAL, OBRAS PÚBLICAS, PLANEAMIENTO Y ORDENAMIENTO TERRITORIAL

INFORME DE CIERRE DE EJECUCIÓN

DISTRITO MUNICIPAL: BARRO ARRIBA

FECHA DE VISITA TÉCNICA: 18 de agosto de 2022

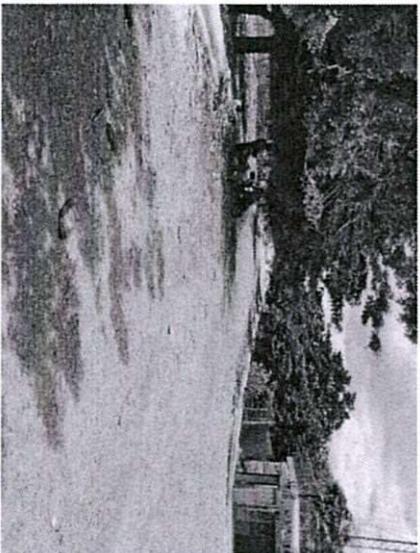
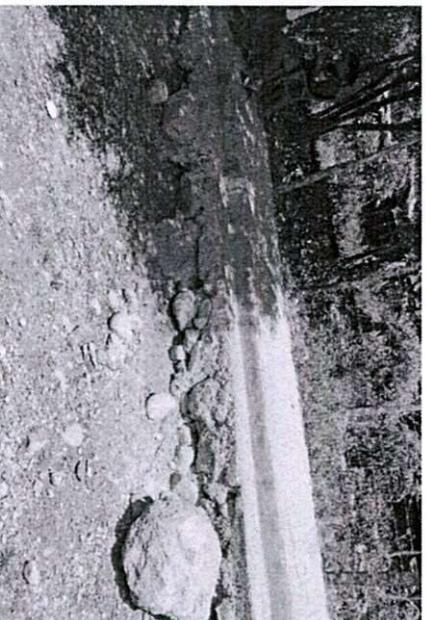
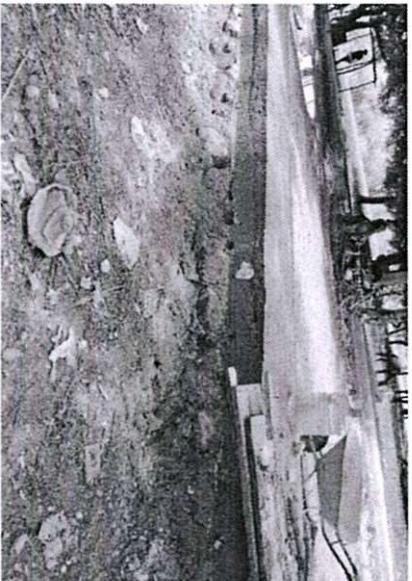
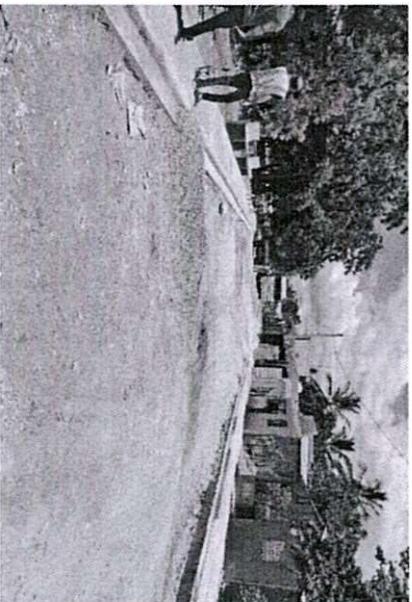
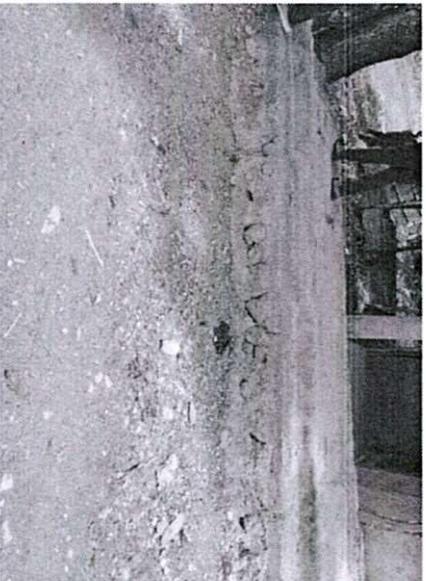
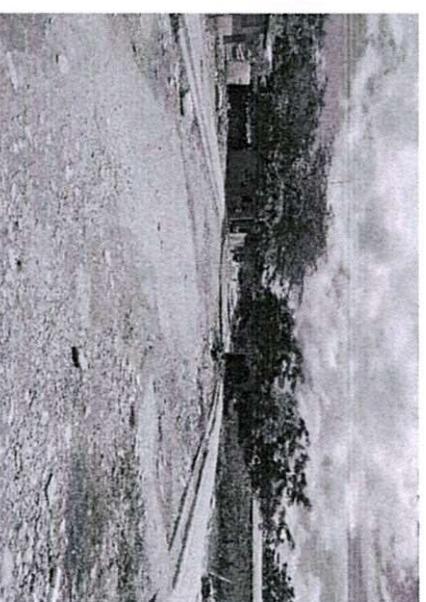
1. Al momento del levantamiento comprobamos que, las aceras y contenes fueron ejecutados con buena calidad, y con el ancho adecuado.
2. Es posible constatar en las imágenes adjuntas que se colocó un telford de espesor e = 50 cm promedio.
3. El material de relleno empleado es caliche, el cual fue colocado y compactado con equipo (maquito).
