Asunto: **Remisión de informe de cierre de ejecución de Restauración**

INFORME DE CIERRE DE EJECUCIÓN

MUNICIPIO: RESTAURACIÓN

REPORTES DE CIERRE DE OBRA (ACERAS Y CONTENES)

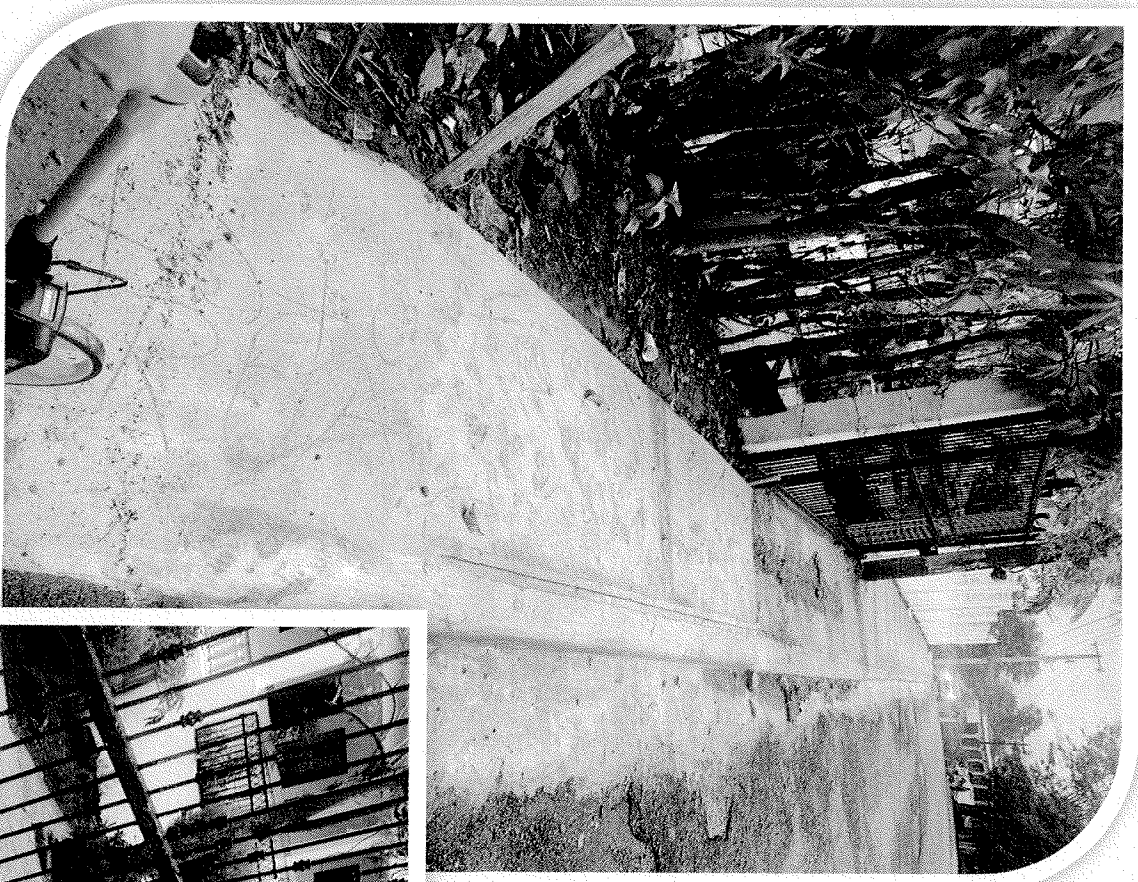
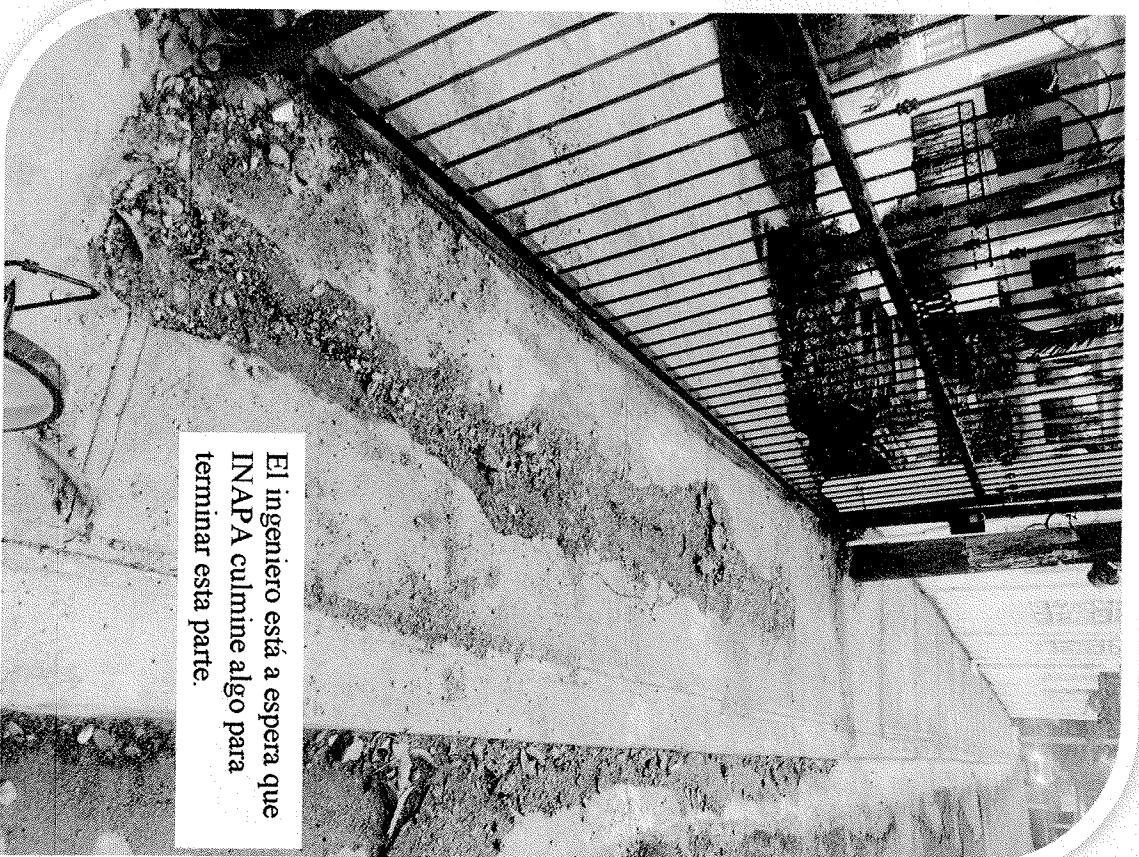
El ingeniero está a espera que INAPA culmine algo para terminar esta parte.

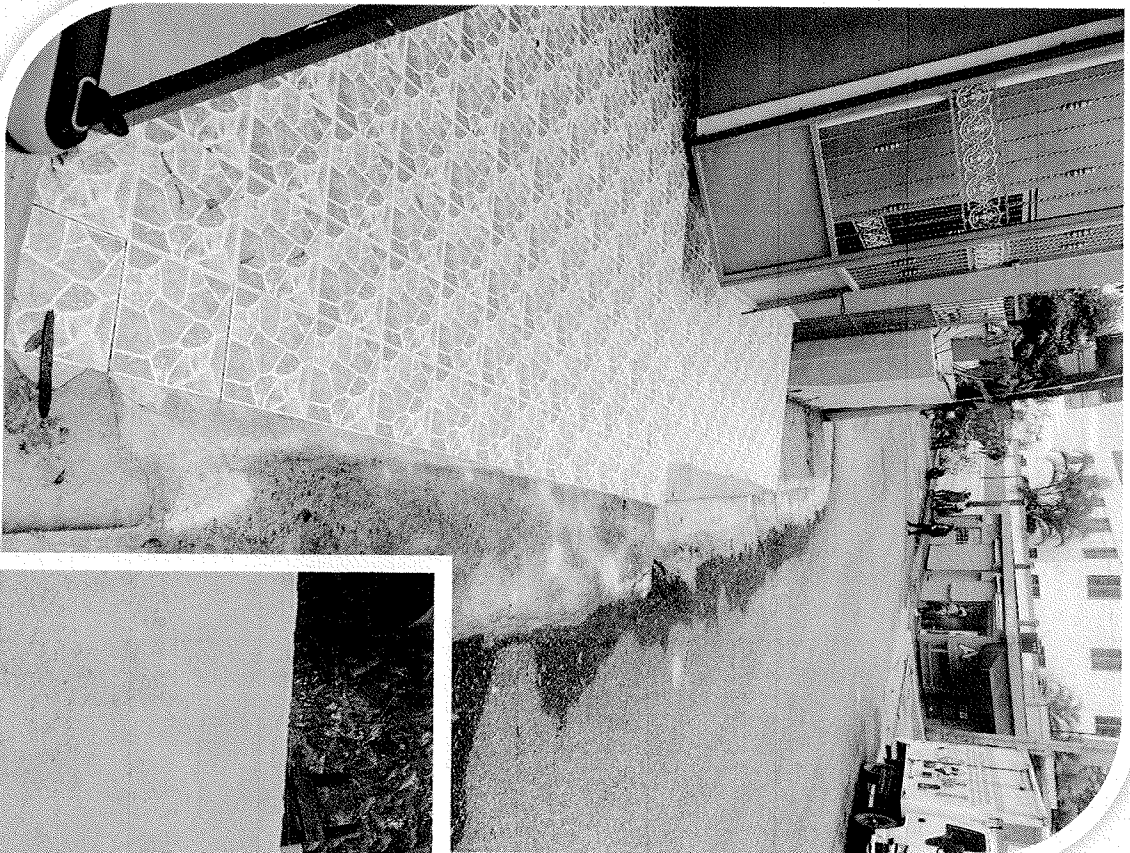
Falta terminación, lo cual fue informado al ingeniero para que culmine esta parte.
