SUBSECRETARÍA DE APOYO MUNICIPAL, OBRAS PÚBLICAS, PLANEAMIENTO Y ORDENAMIENTO TERRITORIAL
INFORME DE CIERRE DE EJECUCIÓN

CODIGO: 060601
REGIÓN: CIBAO NORDESTE
PROVINCIA: DUARTE
MUNICIPIO: LAS GUÁRANAS
DISTRITO MUNICIPAL: -

FECHA DE VISITA TÉCNICA: 9 de diciembre de 2022
1. Ing. Staylin Mendoza

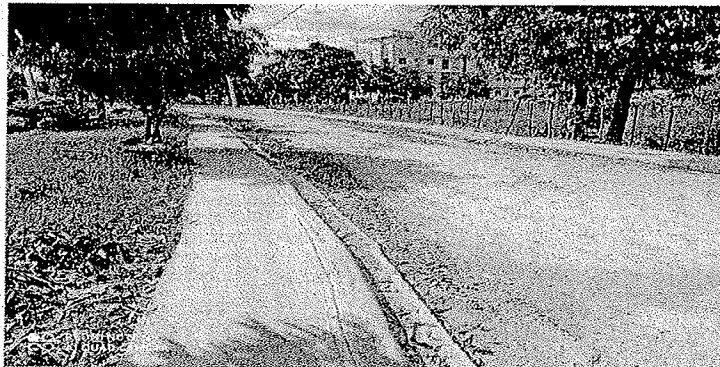
1. Este presupuesto esta hecho bajo contrato.
2. En la comunidad de Don Daria, hay 2 ml de contenes y aceras en conjunto que deben ser demolidos y contruidos nuevamente, para corregir la pendiente del contén y evitar el estancamiento de agua.

En la comunidad de Los Guandules hay aproximadamente 30 ml de aceras y contenes en conjunto que deben ser demolidos y contruidos nuevamente, para corregir un problema de topografía que afecta una comunidad, especialmente a 3 viviendas que se encuentran de manera desfavorable frente a este tramo. Con la salvedad que se debe de dar un nivel mas bajo en su punto mas alto para evitar el estancamiento de agua en ese tramo y la inundación de dichas viviendas mencionada anteriormente.
- 3.
4. Se le dará el cierre correspondiente del programa por parte de la institución cuando suministren las evidencias de que ya se corrigieron los fallos mencionados anteriormente.
