PROGRAMA DE APOYO A LOS GOBIERNOS LOCALES PARA OBRAS DE
INFRAESTRUCTURAS DE COMPETENCIAS MUNICIPALES

REPORTES DE AVANCE DE OBRA (ACERAS Y CONTENES)

BARRIO Y/O SECTOR: EL BÉLICO

FECHA DE LA VISITA TÉCNICA: 17/05/2023

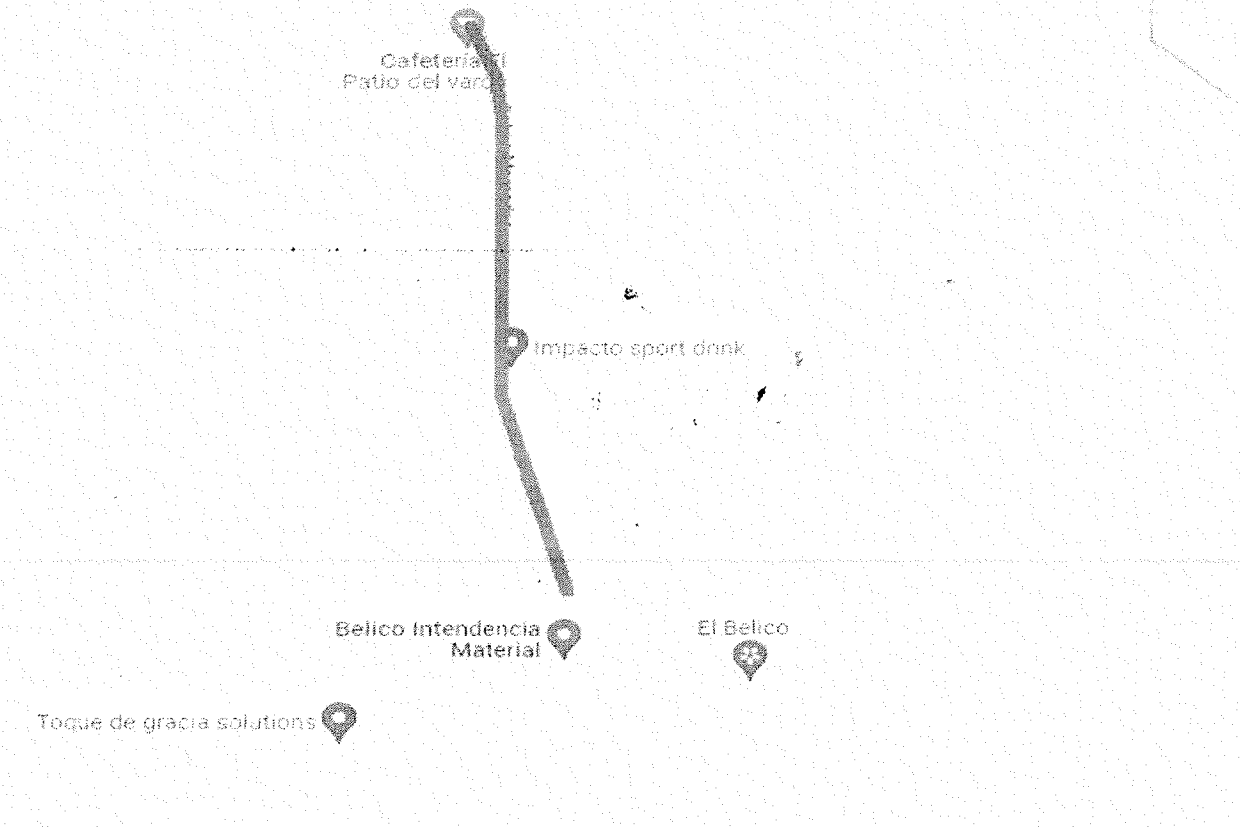
Map view (Satellite)

En la imagen se visualiza con una línea azul el progreso de Construcción de contenes, trabajados por el contratista en cuestión, trabajando toda la línea de ambos lados de las calles Las Mercedes sector El Bélico.
