LIGA MUNICIPAL
— DOMINICANA —

PROGRAMA DE APOYO A LOS GOBIERNOS LOCALES PARA OBRAS DE
INFRAESTRUCTURAS DE COMPETENCIAS MUNICIPALES

REPORTES DE CIERRE DE OBRA (ACERAS Y CONTENES)

GUATAPANAL, FRANCISCO JAVIER

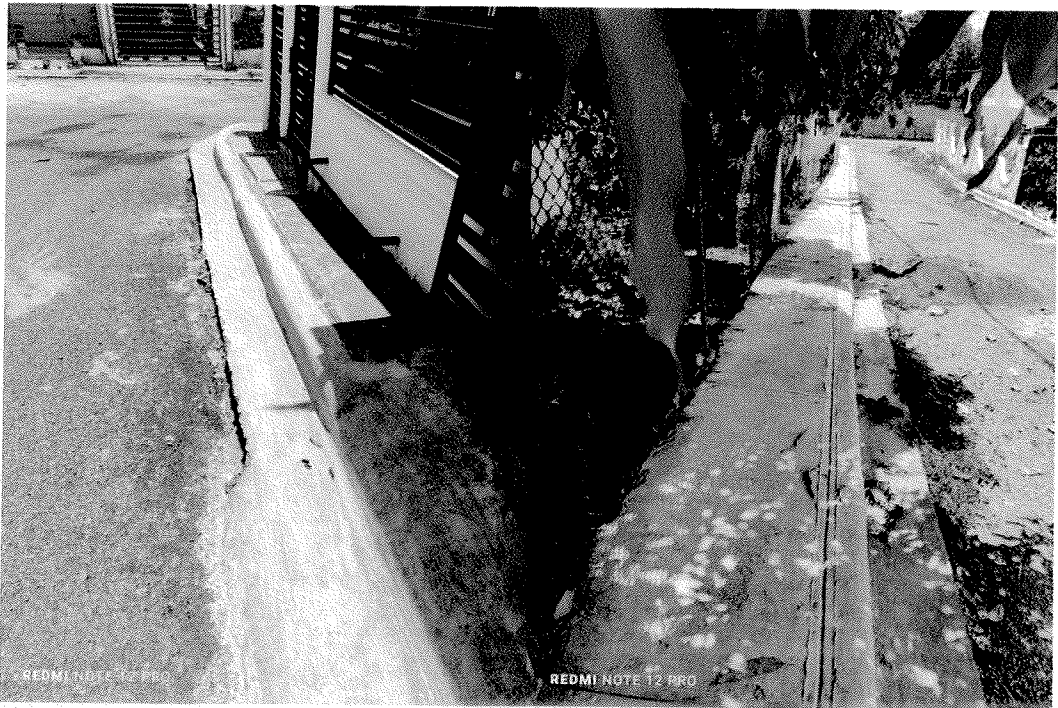
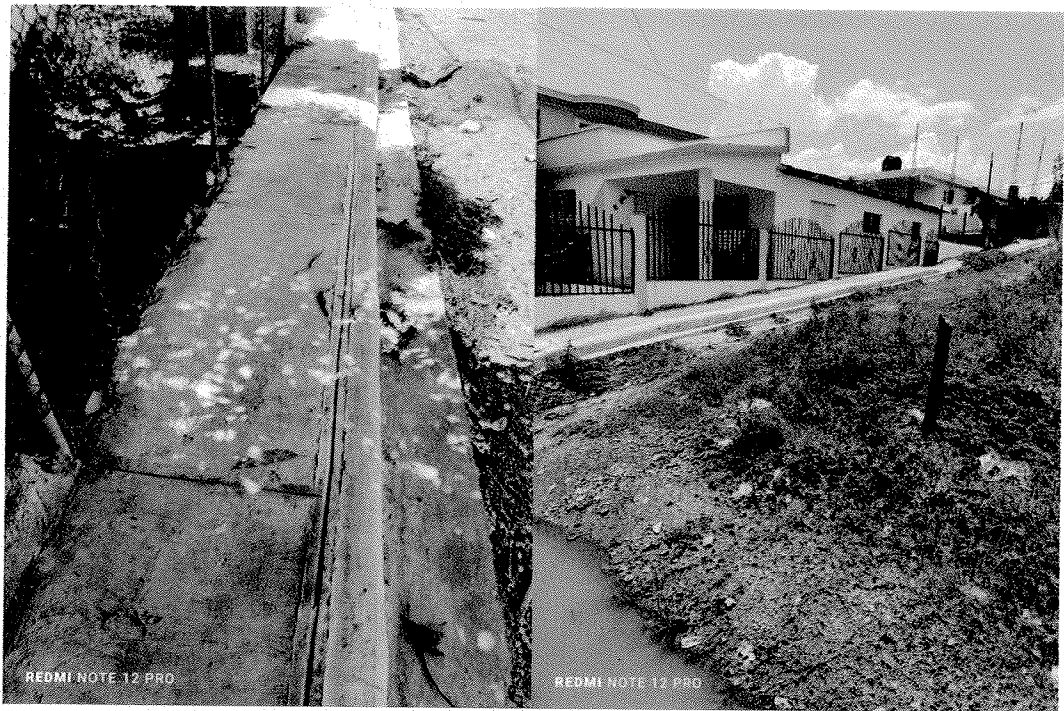
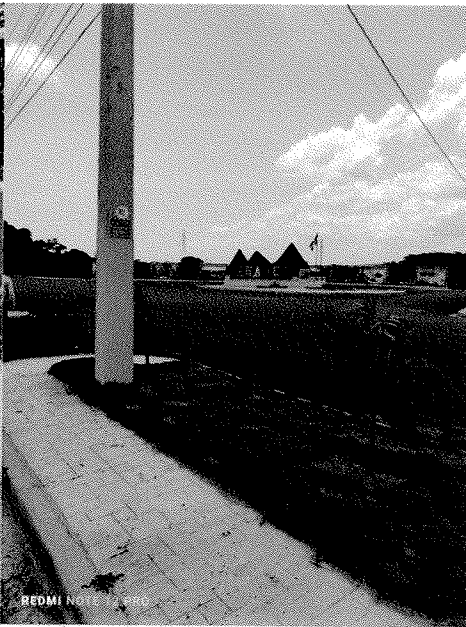
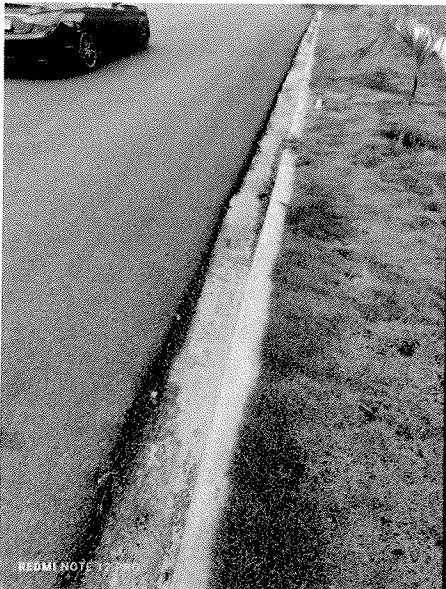
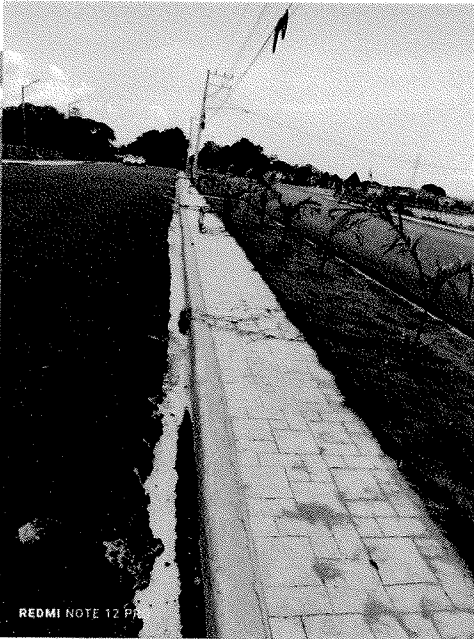
Los contenes se ven muy bien
construidos.
