Asunto: **Remisión de informe de cierre de ejecución de Monte Cristi**

SUBSECRETARÍA DE APOYO MUNICIPAL, OBRAS PÚBLICAS, PLANEAMIENTO Y ORDENAMIENTO TERRITORIAL INFORME DE CIERRE DE EJECUCIÓN

PROGRAMA DE APOYO A LOS GOBIERNOS LOCALES PARA OBRAS DE
INFRAESTRUCTURAS DE COMPETENCIAS MUNICIPALES

REPORTES DE CIERRE DE OBRA (ACERAS Y CONTENES)

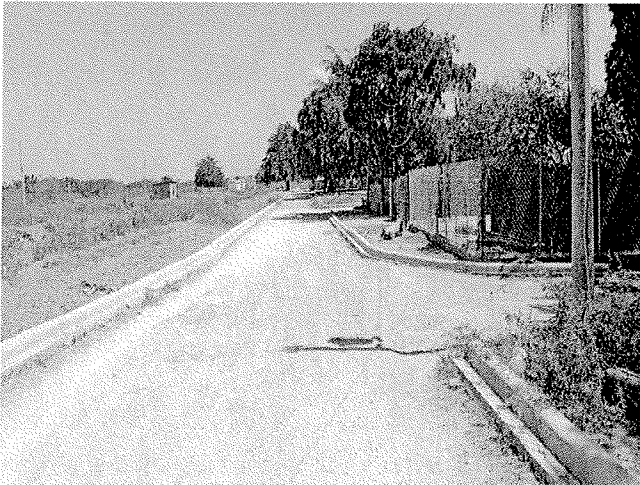
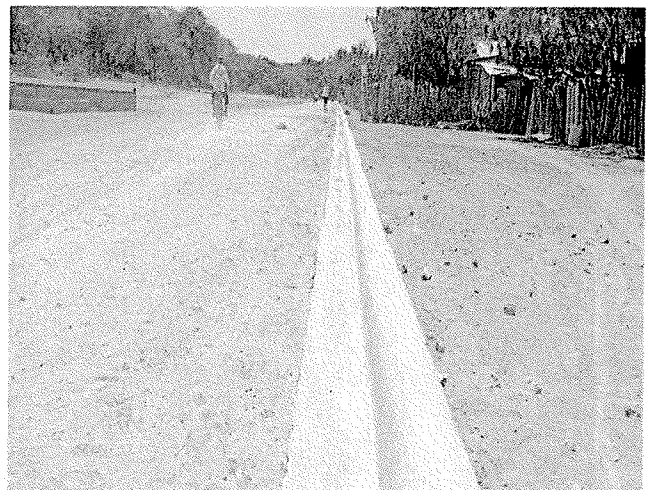
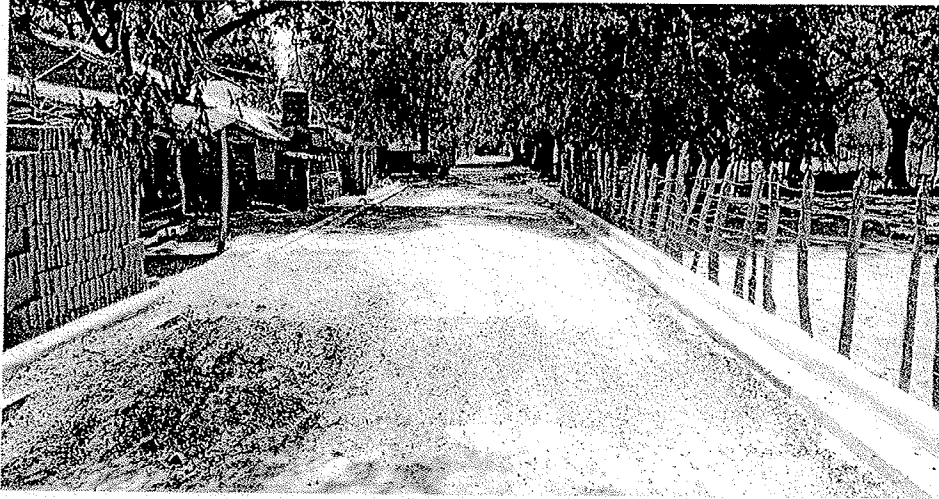
IMÁGENES

1. Este municipio esta construyendo por contrato.
2. Al momento del levantamiento estuvo presente alcalde Sr. Rafael Jesus Jerez y el ing contratista de la obras.
3. Las plantilla estan conforme a lo establecido en el programa.

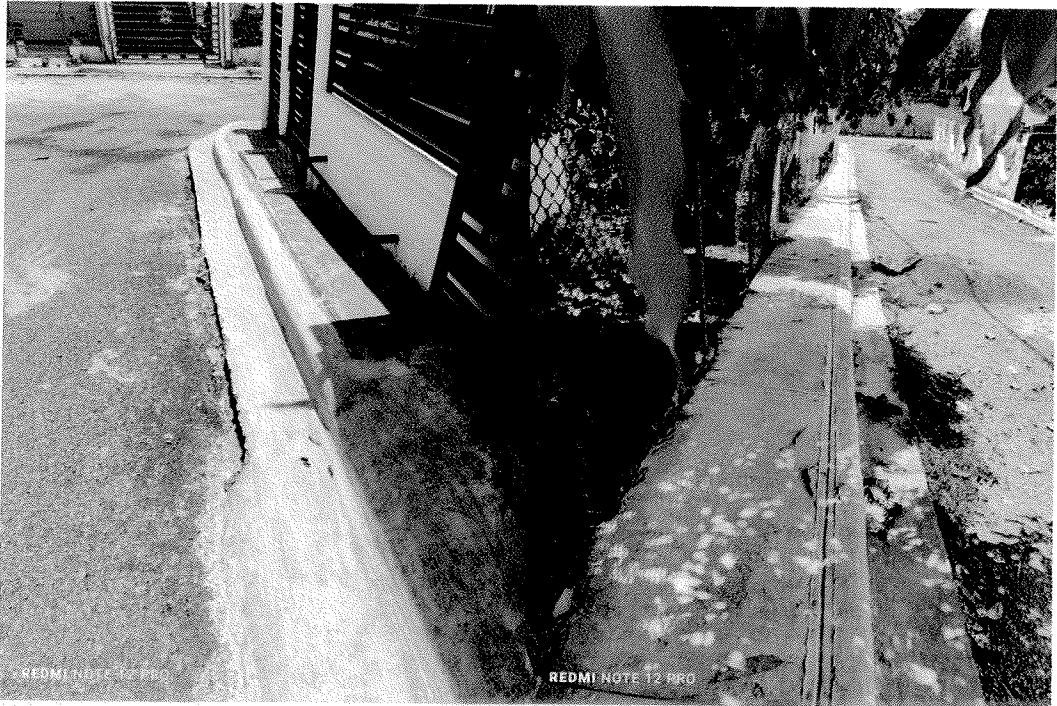
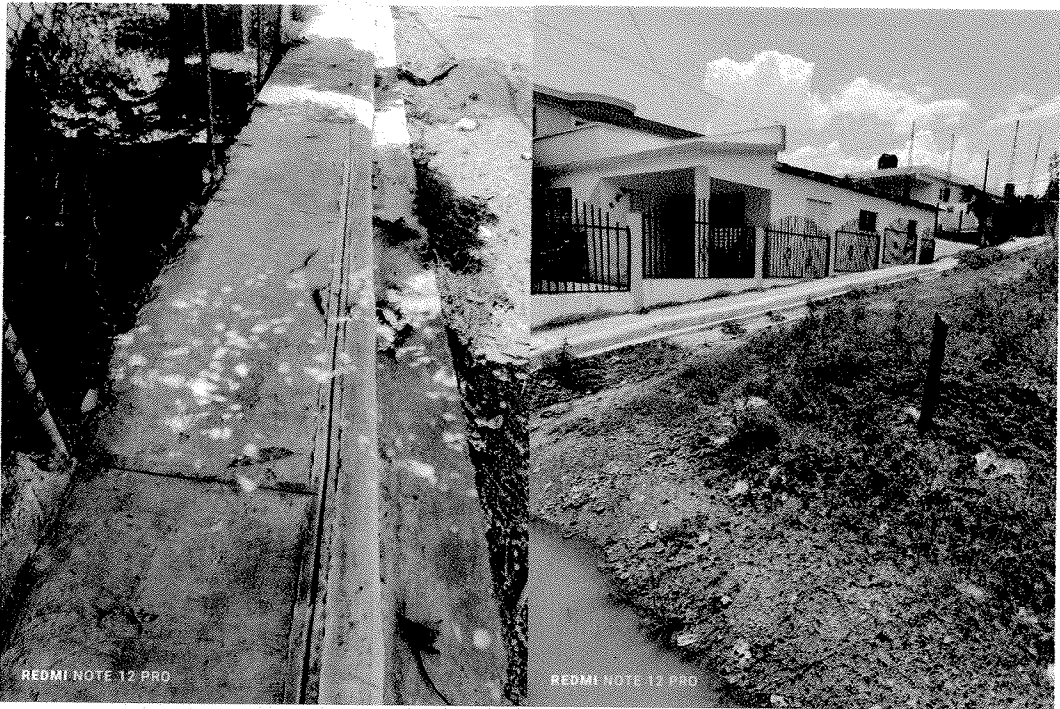
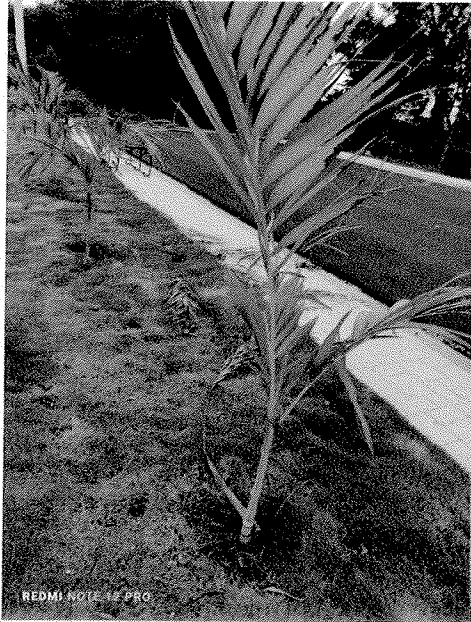
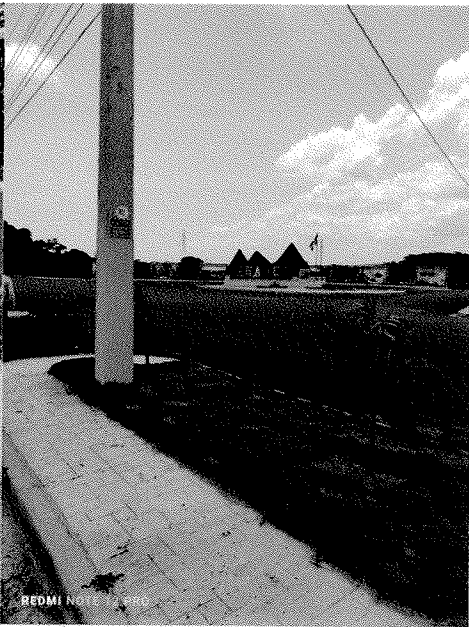
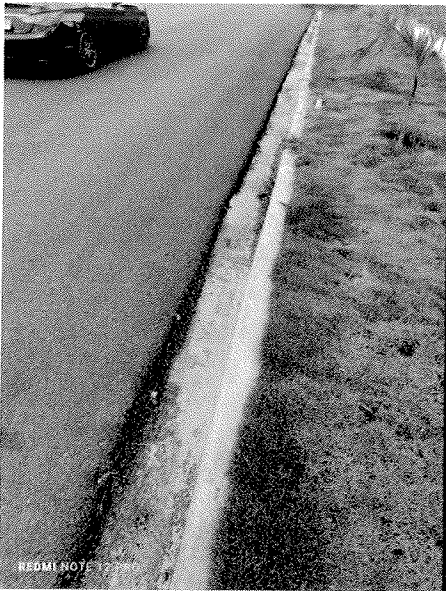
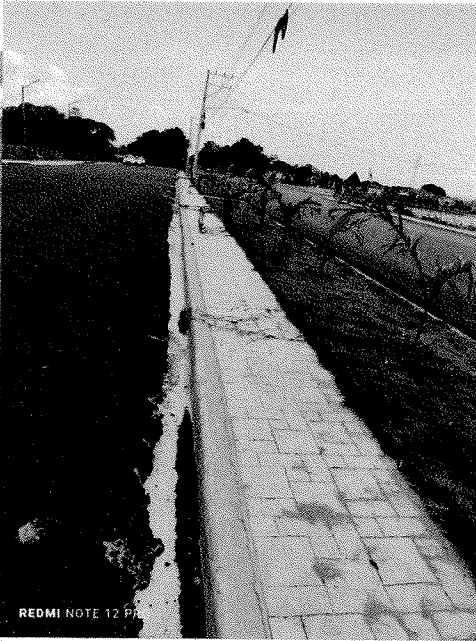
6- FOTOGRAFÍAS DE LAS CALLES A INTERVENIR

Los contenes se ven muy bien
construidos.
