Asunto: **Remisión de informe de avance de ejecución de obra de Construcción del
Matadero de Guanatico**

INFORME DE OBRA

Provincia Puerto Plata.
Municipio Guanatico
Distrito Municipal
Barrio y/o sector Los Núñez.

Construcción Matadero Municipal de Guanatico.

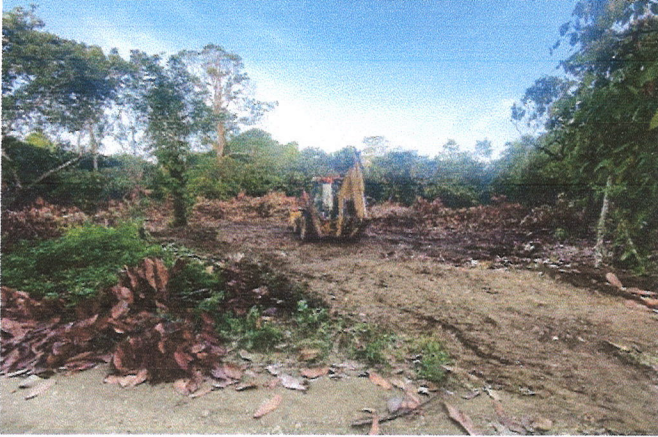
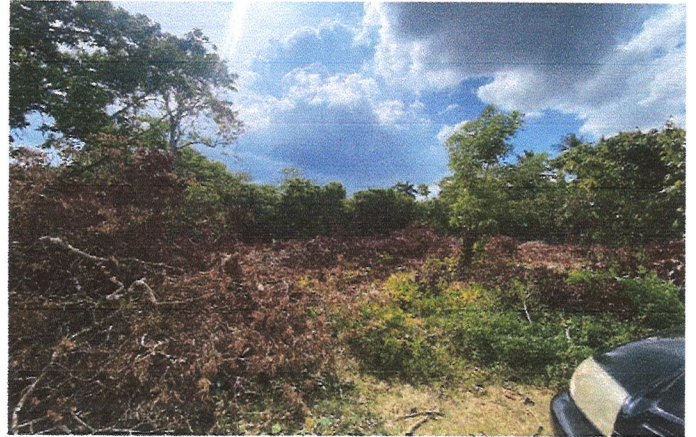
1-) Corte de árboles y material inservible.

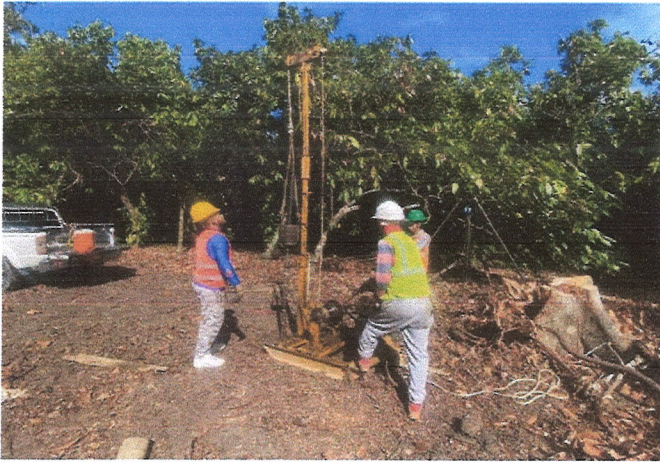
2-) Realización del estudio de suelo.

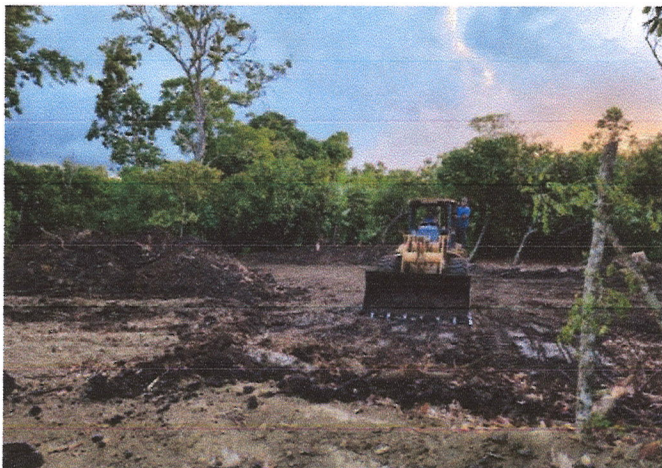
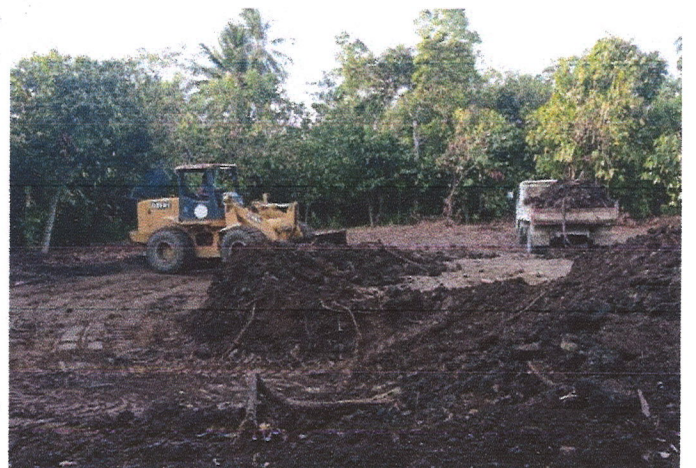
3-) Excavación manual y mecánica del material inservible.

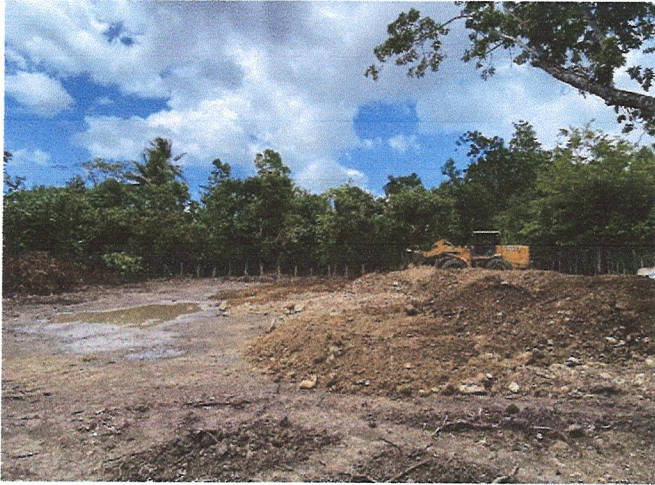
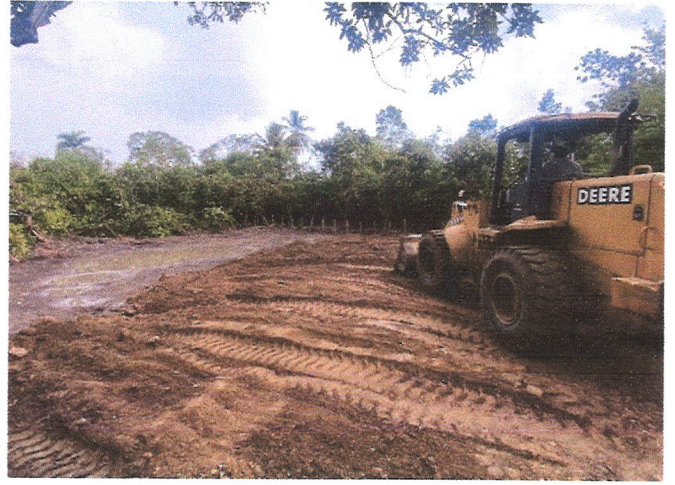
4-) Colocación de relleno de mina.

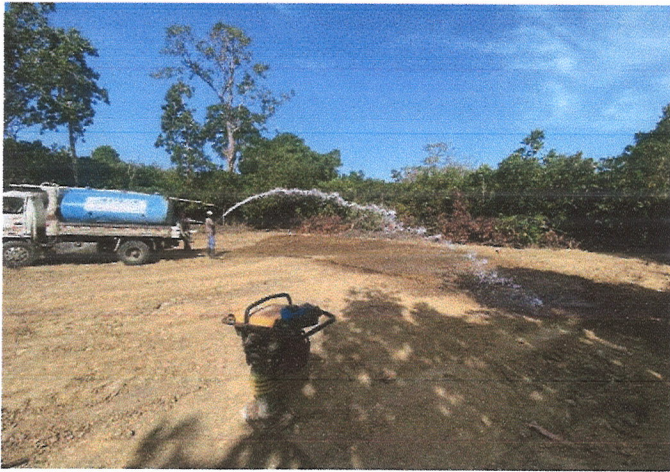
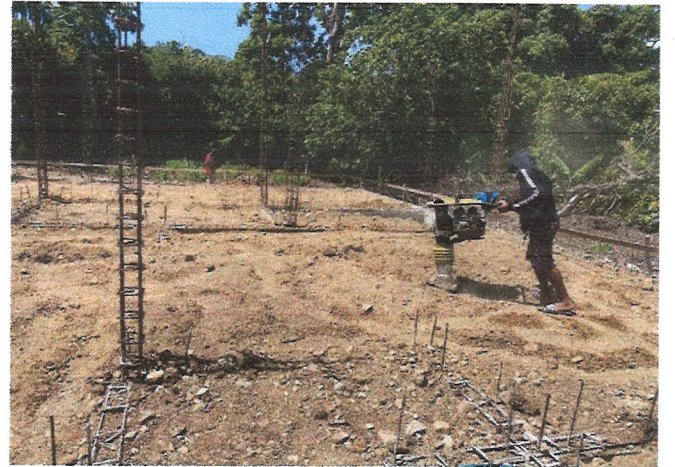
5-) Compactación y nivelación del terreno.

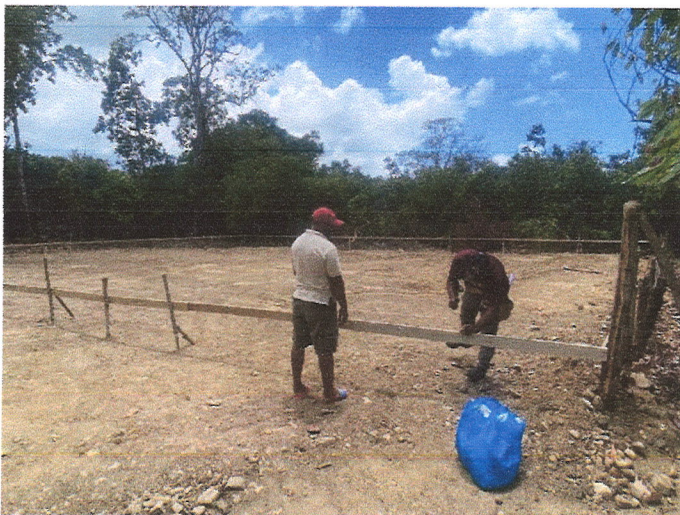
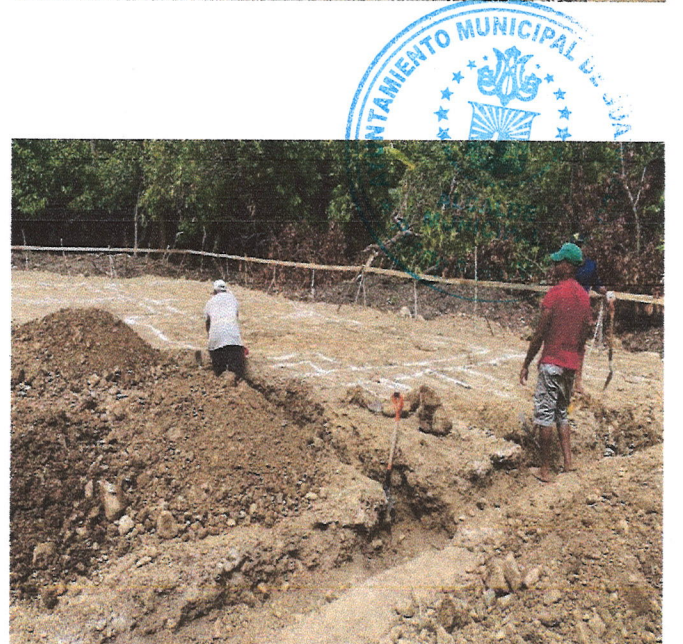
6-) Replanteo de obra.

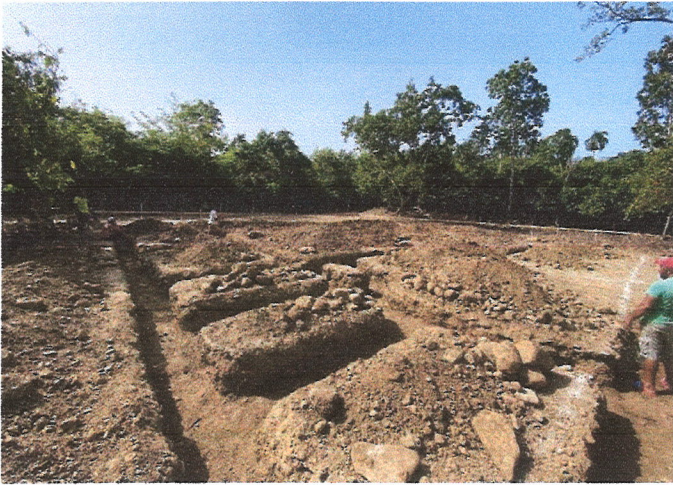
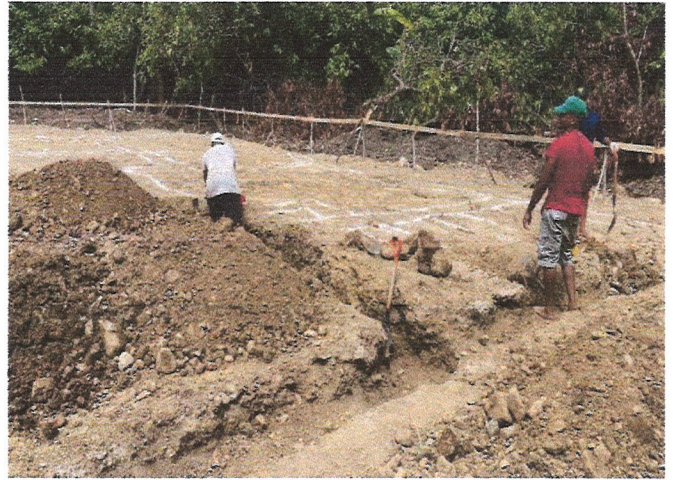
7-) Excavación de zapatas.

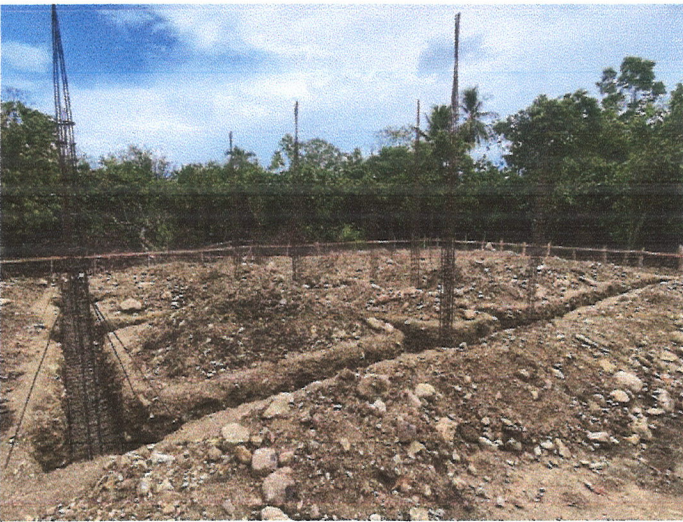
8-) Armado y vaciado de zapatas de muros y columnas.

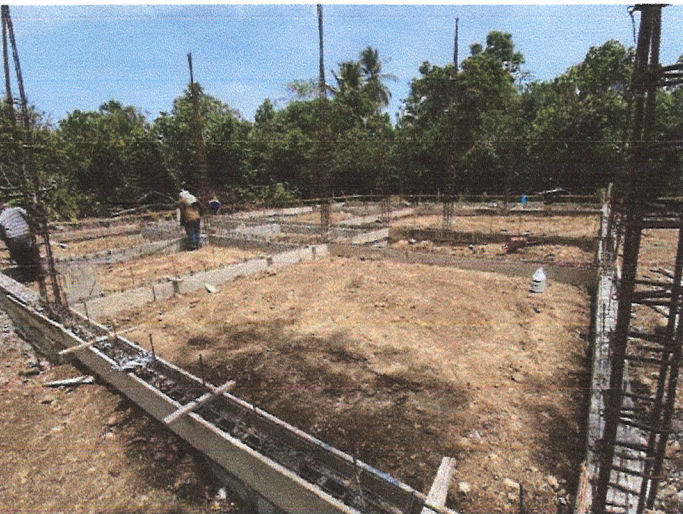
9-) Construcción de viga de amarre.

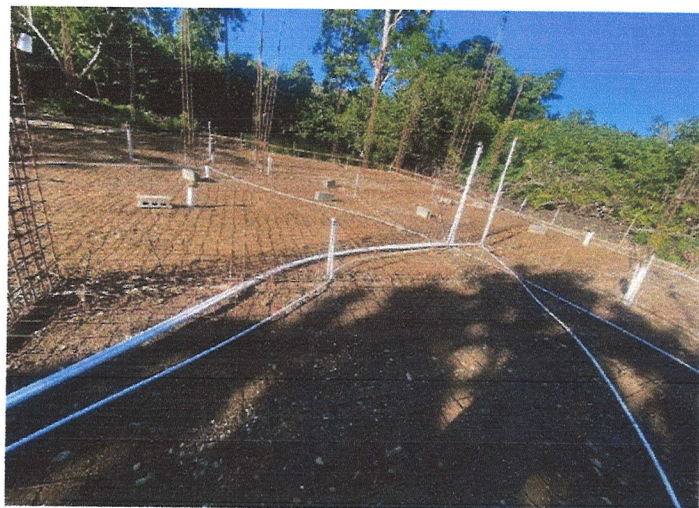
10-) Instalaciones hidráulicas y eléctricas.

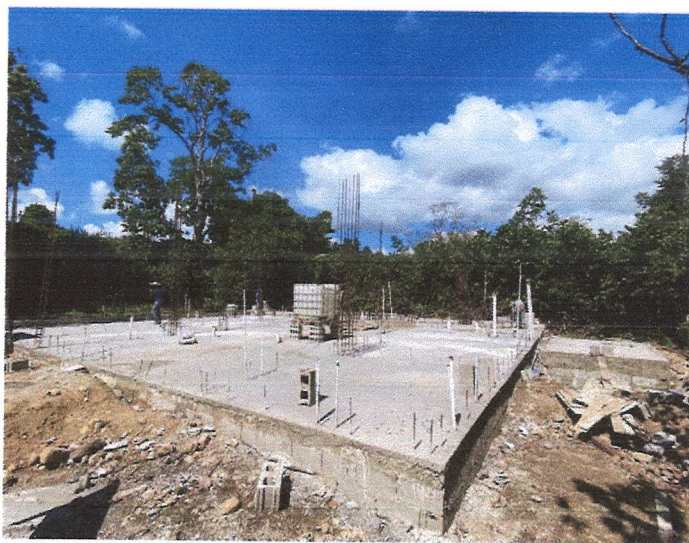
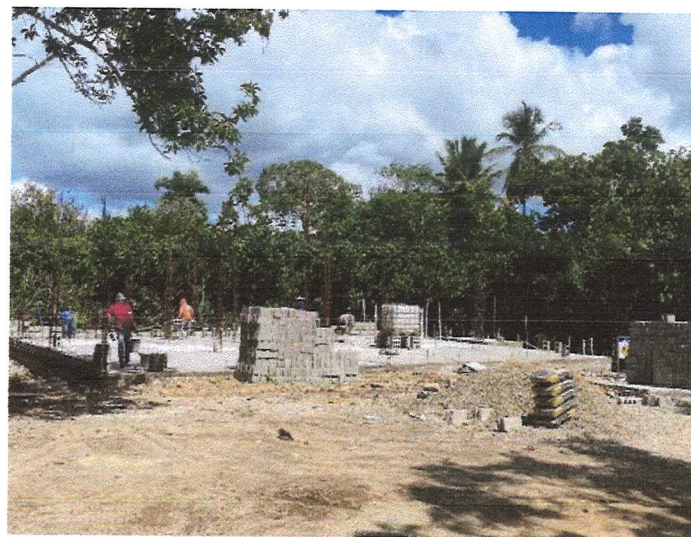
11-) Construcción de platea.

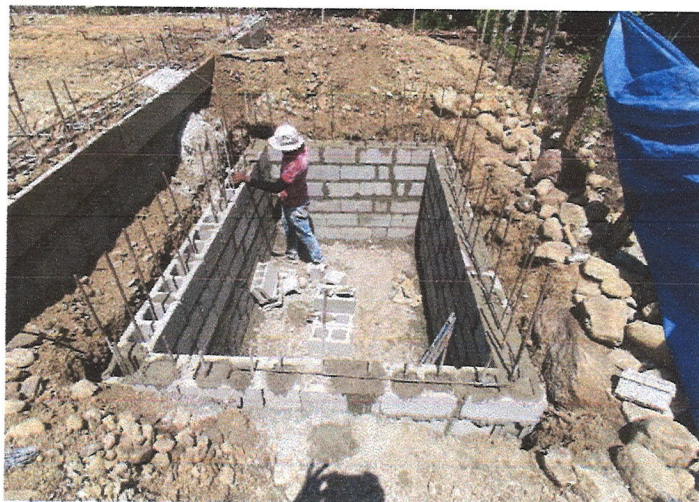
12-) Construcción de cisterna.

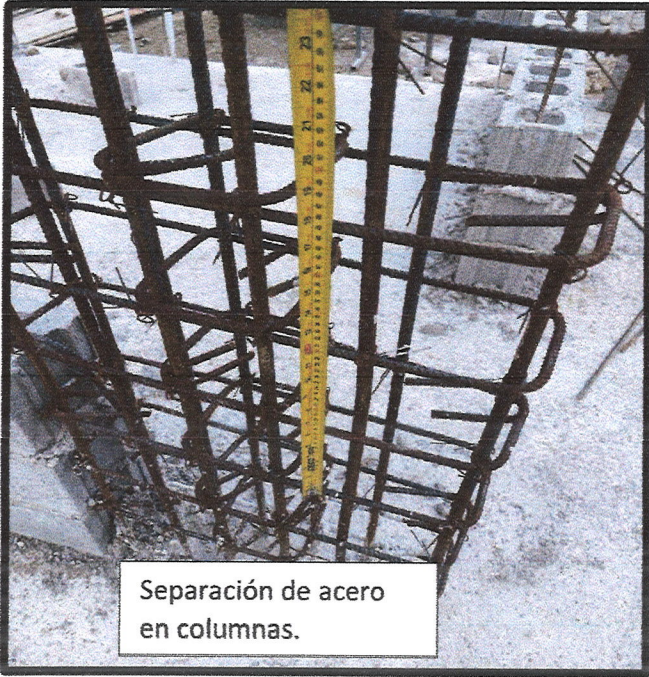
Separación de acero en columnas.

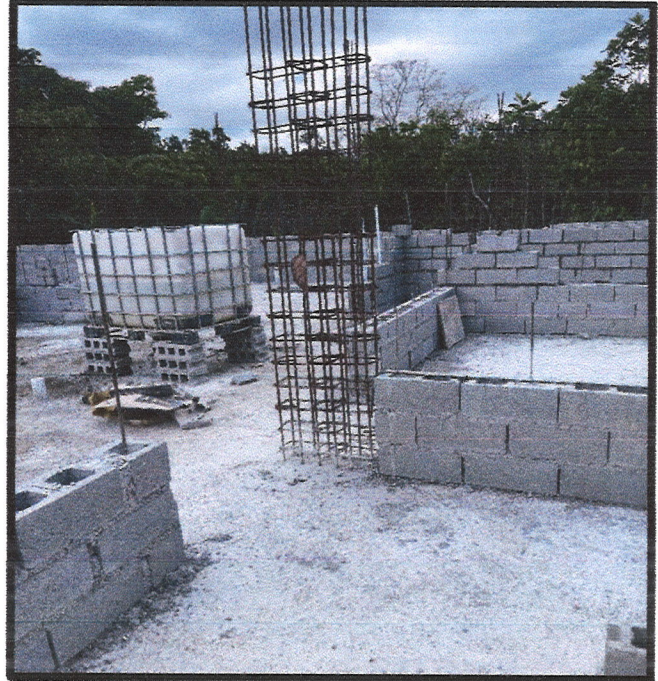
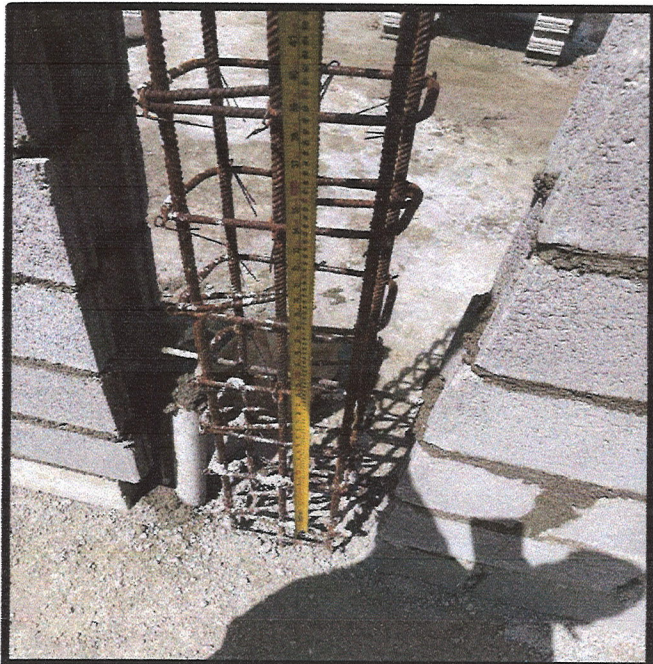
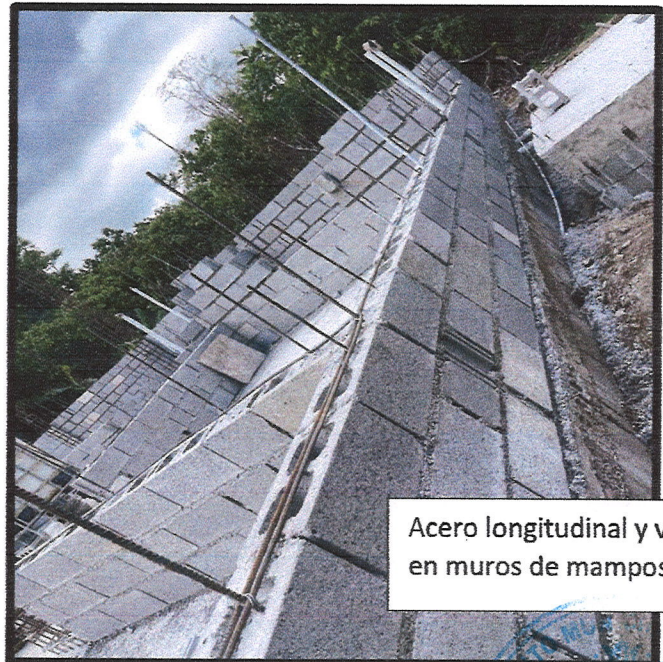
Acero longitudinal y vertical en muros de mampostería.

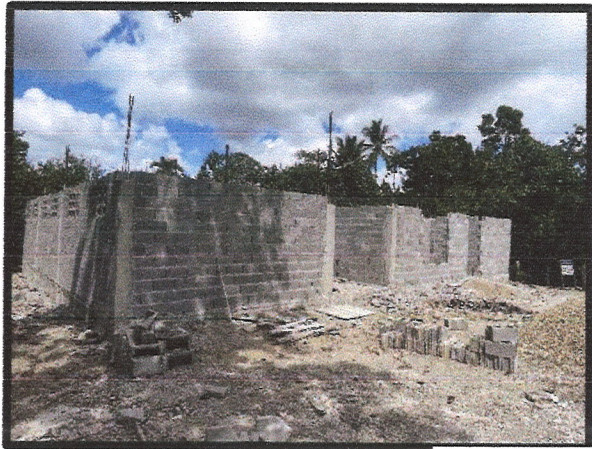
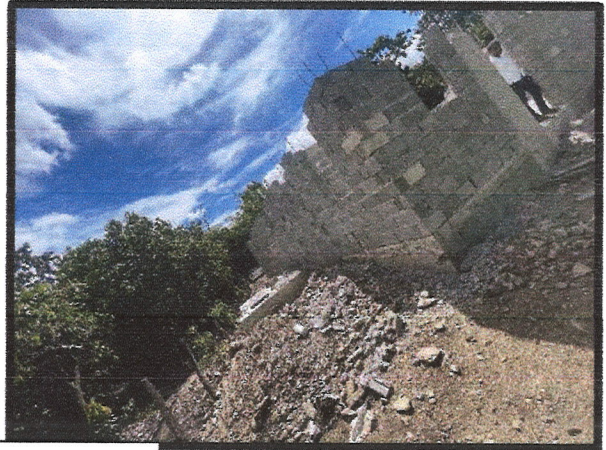
Estructura a nivel de losa de
techo

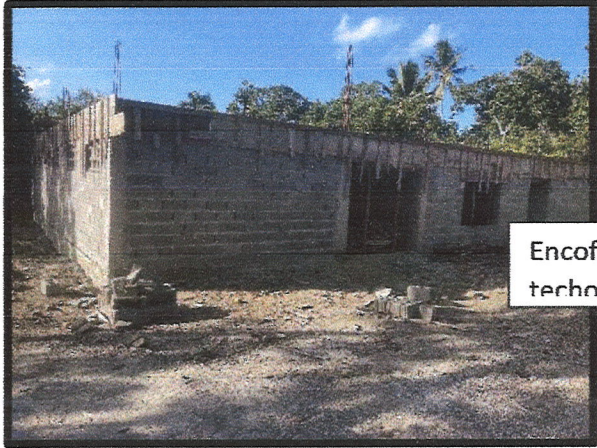
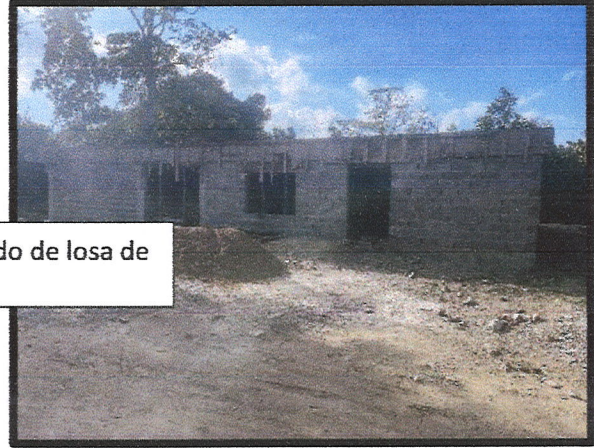
Encofrado de losa de techo

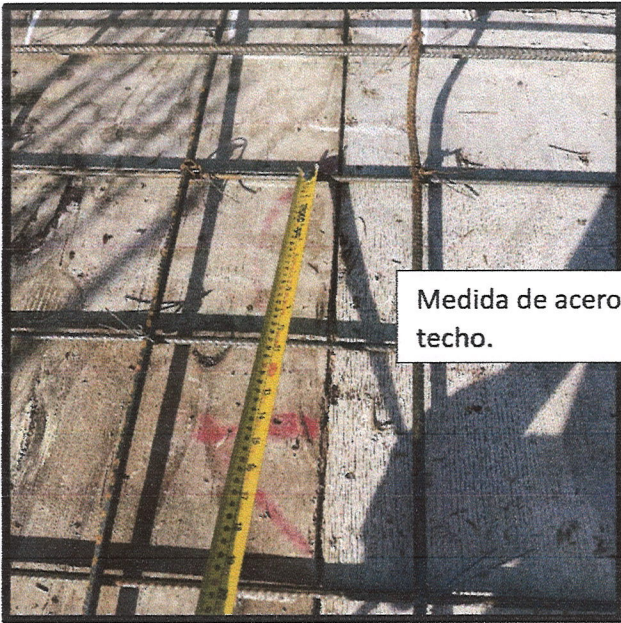
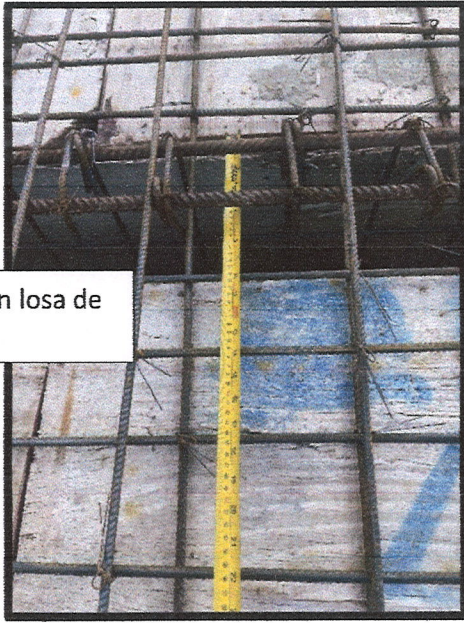
Medida de acero en losa de techo.
