**LIGA MUNICIPAL  
DOMINICANA**

Asunto: **Remisión de informe de cierre de ejecución de Samaná**

REPORTES DE CIERRE DE OBRA (ACERAS Y CONTENES)

## INFORME DE CIERRE DE EJECUCIÓN

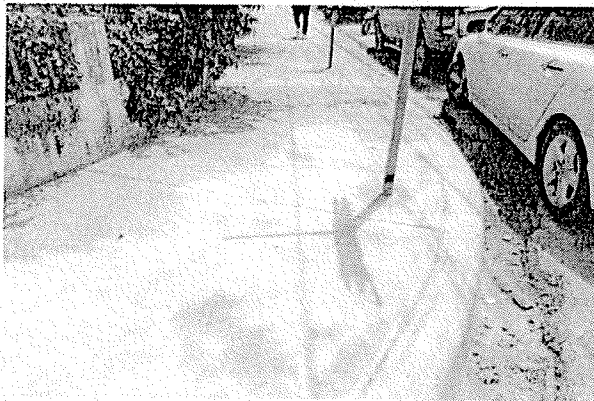
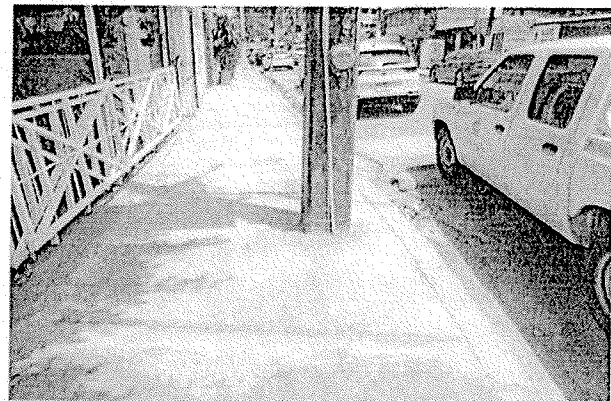
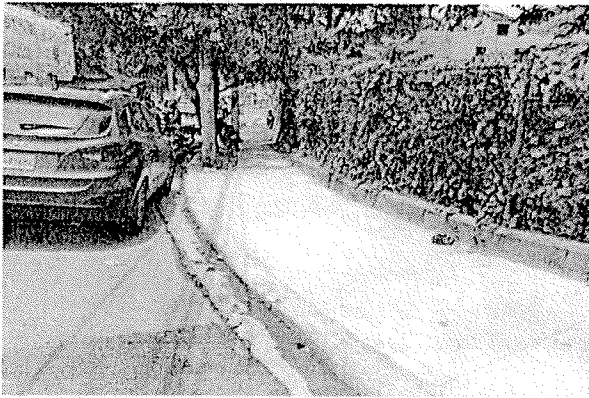
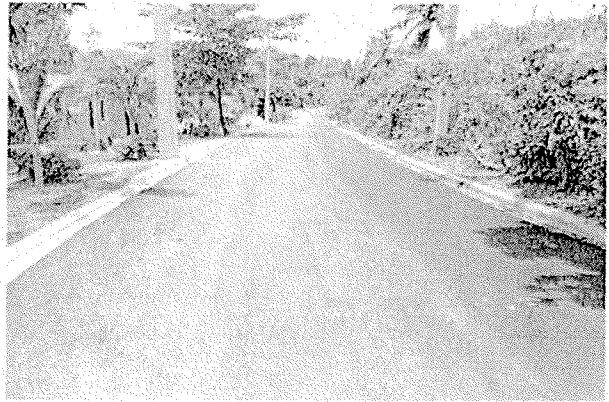
1. La ejecución de la obra es vía gobierno local.
2. La calidad de la terminación cumple con las normas sugeridas para estos fines.
3. En el Casco Urbano el ancho de las aceras es variable, de 1.80 m, 2.50m y 3.30 m en algunos tramos.
4. En la zona de Los Algarrobos, la Empresa Distribuidora de Electricidad (EDE) ha subido sus camiones en los contenes provocando daños en éstos.
