LIGA MUNICIPAL - DOMINICANA -

SUBSECRETARÍA DE APOYO MUNICIPAL, OBRAS PÚBLICAS, PLANEAMIENTO Y ORDENAMIENTO TERRITORIAL

DISTRITO MUNICIPAL: EL HIGÜERITO

AVANCE DE EJECUCIÓN DE OBRA

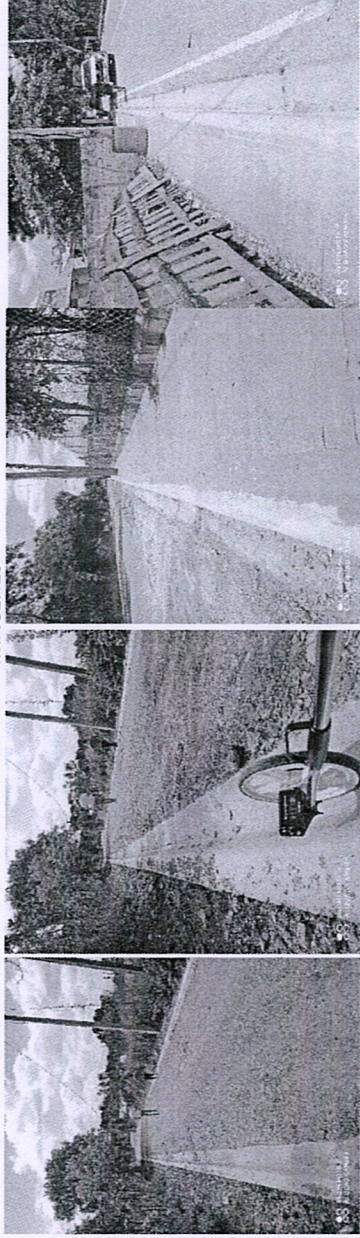
IMÁGENES

A la fecha de 28/04/2022 se ha ejecutado 727.10 metros cuadrados de aceras y 1,061.10 metros lineales de contén, lo que corresponde al 98.01% del fondo asignado para este territorio.

1. Este distrito municipal esta ejecutando por administracion.
2. En el Sector La Guazuma y Las Palmitas solo se ejecutaron contenes, y en el casco urbano en la Calle Coronel Lora Fernandez solo se ejecutaron aceras.
3. Las aceras no estan uniforme debido al poco espacio que tienen, ya que la mayoría de las viviendas estan construidasin respetar los linderos. Estas tienen un ancho desde 0.55 m hasta 1.25 m.
