**PROGRAMA DE APOYO A LOS GOBIERNOS LOCALES PARA OBRAS DE
INFRAESTRUCTURAS DE COMPETENCIAS MUNICIPALES**

INFORMES DE PROYECTOS (ACERAS Y CONTENES)

MUNICIPIO: Bajos de Haina

- Sector ITABO
- Sector Los Desamparados, Km18
- Sector La Unión

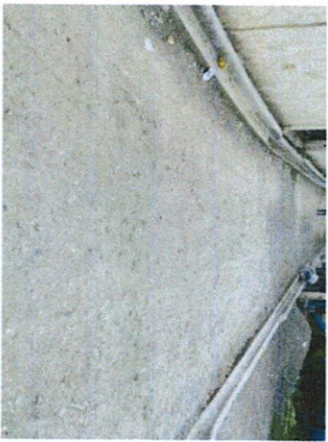
<p>Contén construido en calle La Escuela</p>

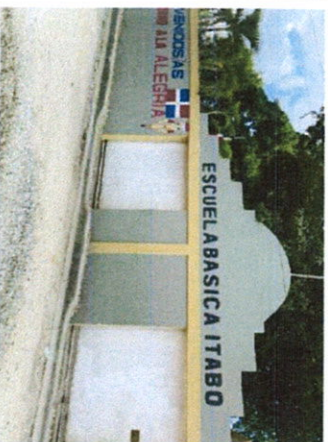
<p>Contén construido frente a escuela Básica ITABO</p>

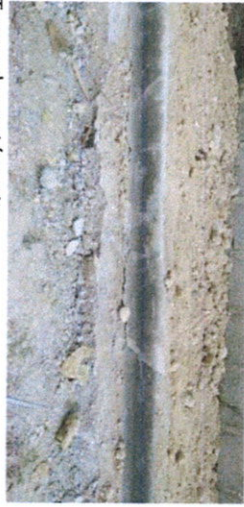
1. En el Sector Los Desamparados, KM18, no se ha iniciado la construcción de obras aún.
2. En el Sector ITABO, hay varios tramos de contén roto. Ver memoria gráfica.
3. En el Sector La Unión, hay un tramo de acera estrecha vaciada pero sin terminación. Ver memoria gráfica.
4. Se pudo observar que en el Sector ITABO, no había presencia de Ingeniero Residente en el frente de obra, solamente el maestro.
5. En este mismo Sector de ITABO, se nos acercó un morador de la calle La Escuela, que reside justo en donde deriva el Callejón, para quejarse ante el representante del ayuntamiento, el Arq. Antony Fulgencio Valerio, de que después de la construcción del contén su casa se inunda.
6. En conversación con el Arq. Antony Fulgencio Valerio, representante del Ayuntamiento, le pregunté por los planos de diseño para la construcción de las obras; aceras y contenes, y no me precisó de su existencia.

<p>Tramo de contén roto</p>

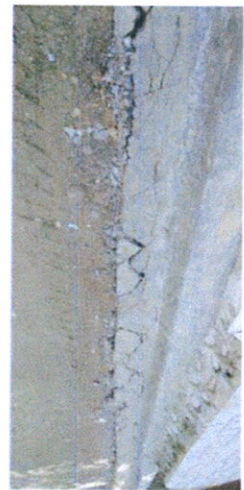
<p>Tramo de contén roto</p>

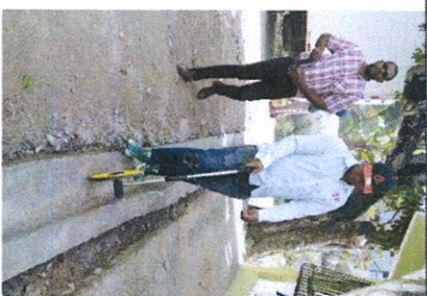
Medición con odómetro

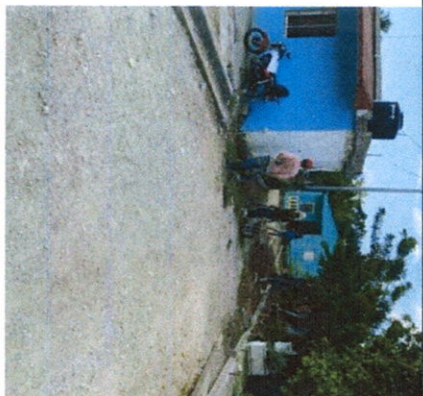
Contén en construcción

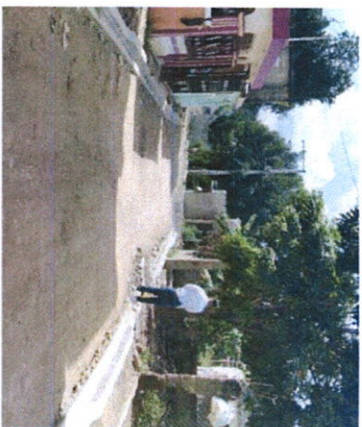
Contén construido

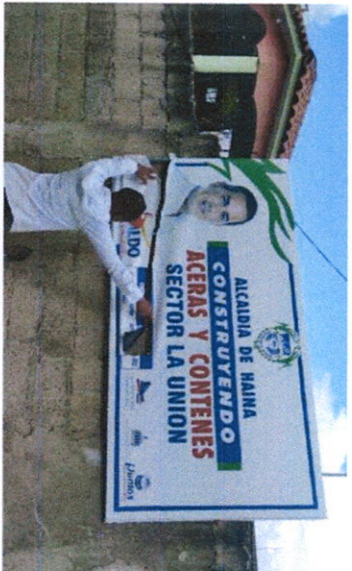
Letrero de identificación de obra

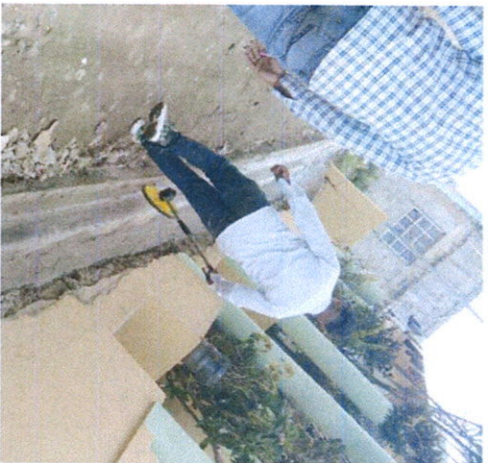
Medición con odómetro

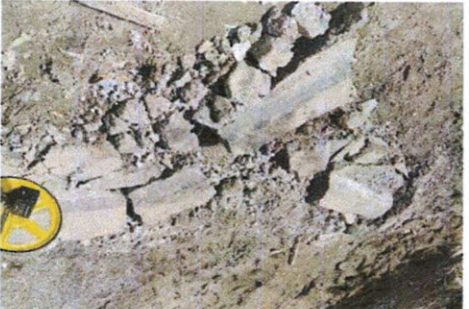
Tramo de contén roto
