Remisión de informe de cierre de ejecución de Boyá

INFORME DE CIERRE DE EJECUCIÓN

DISTRITO MUNICIPAL: BOYÁ

REPORTES DE CIERRE DE OBRA (ACERAS Y CONTENES)

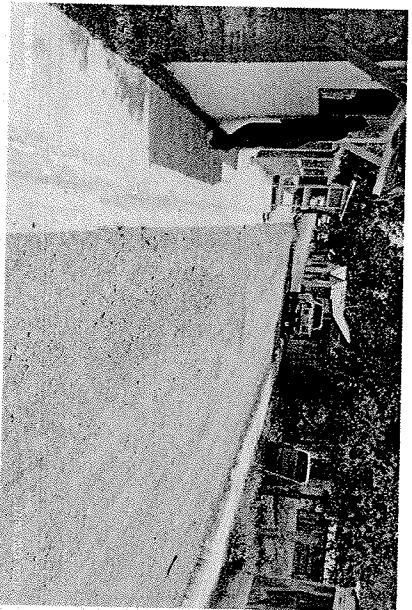
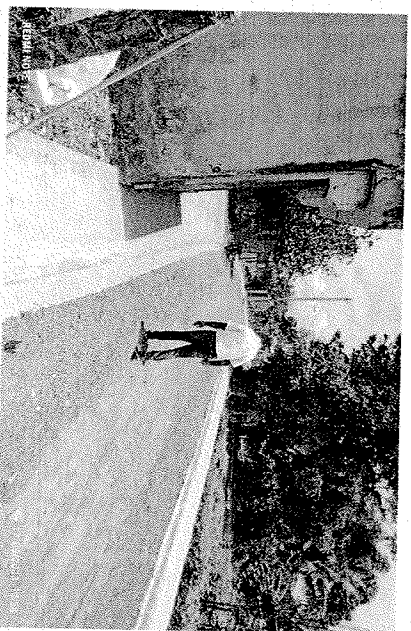
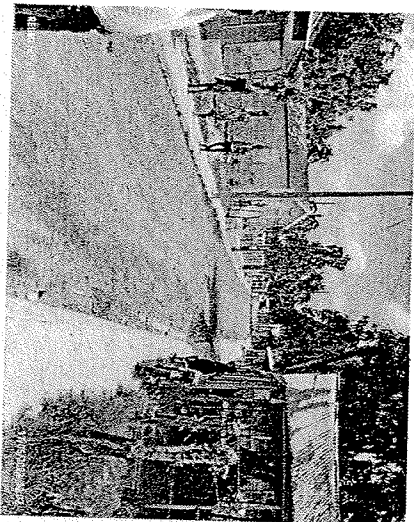
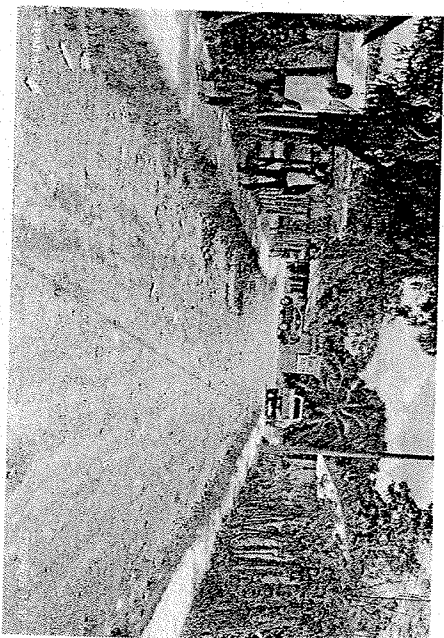
1. Esta obra se ejecutó por contrato.
2. Al momento de esta visita técnica la obra en cuestión estaba ejecutada en su totalidad.
3. Durante el recorrido pudimos evidenciar la calidad del hormigón, a pesar de que un tramo presenta asentamiento debido a la compactación.
