**INFORME NO. 2 DE SUPERVISION DE OBRA EN LA CONSTRUCCION DE ACERAS Y
CONTENES EN EL MUNICIPIO DE TENARES, PROVINCIA HERMANAS MIRABAL**

Datos Generales del Proyecto: Construcción y Reparación Aceras y Contenes en el Municipio De Tenares	Informe No. 2
Fecha del Presente Informe: 04/07/2022	Periodo Del: 08/06/2022 Al: 04/07/2022
Ubicación Del Proyecto: Municipio de Tenares, Provincia Hermanas Mirabal, Rep. Dom.	Ing. Supervisor: Ingeniero Rafael Manuel Mendoza Santos Colegiatura No. 20622 Contratista: Acti Projects Ingeniería y Servicios Ingeniero Residente: Ing. Luis Melvin Tejada

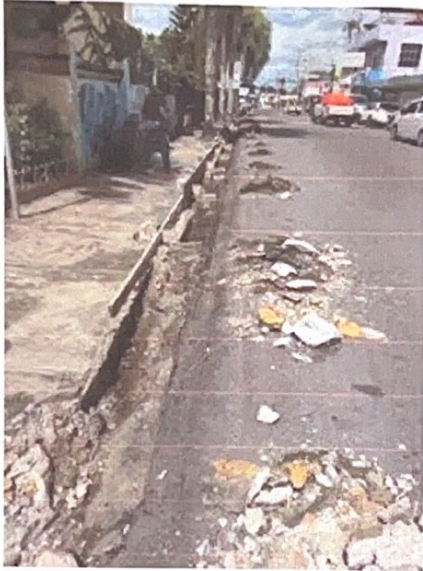
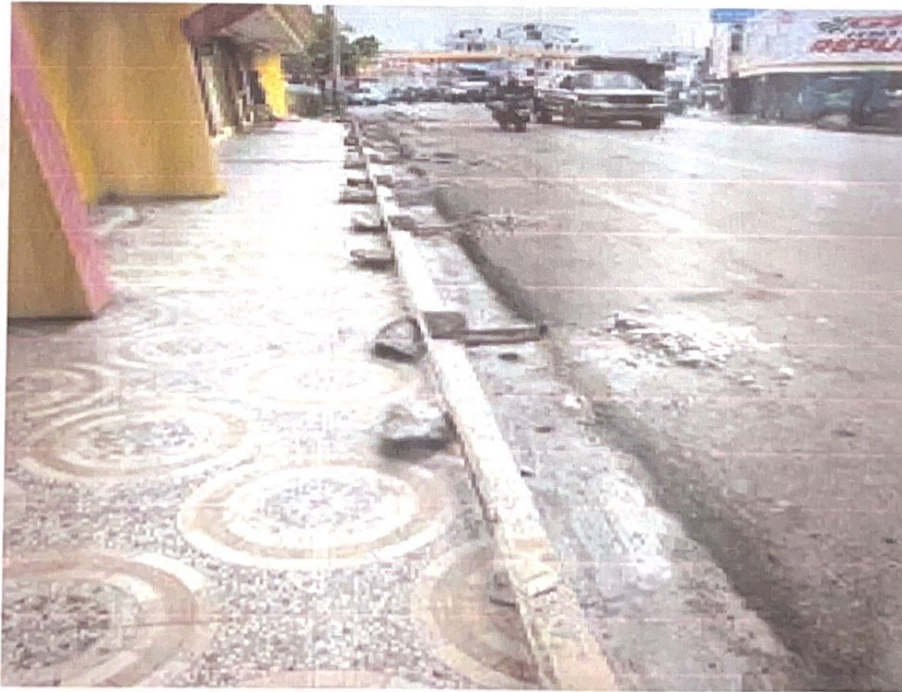
Se puede Observar la Preparación del terreno, removiéndolos los contenes que no estaban en condición, y las colocaciones de las plantillas de los contenes

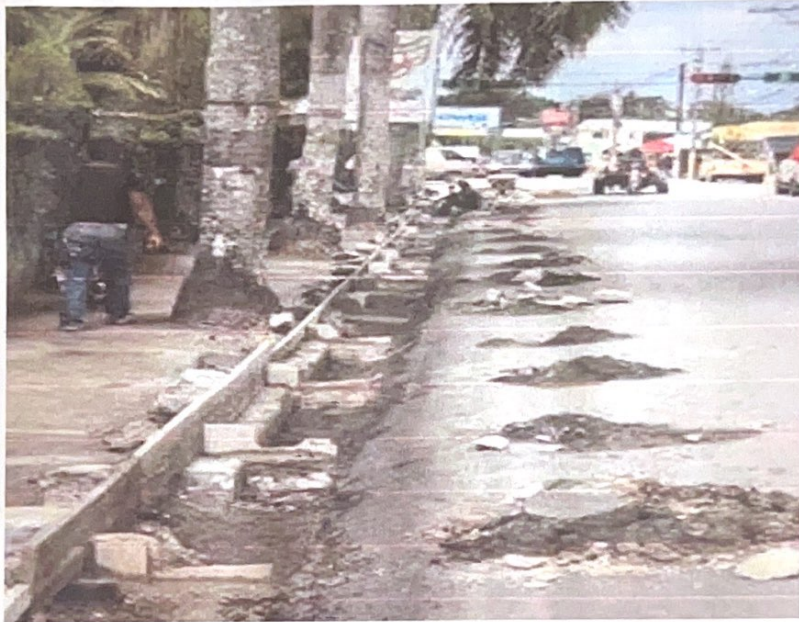
Las plantillas utilizadas para los contenes son de 30 cm de bombeo y 20 cms de peralte, observamos que por el aumento de el asfalto de la calzada se alzaron mas alto para que tenga la altura adecuada

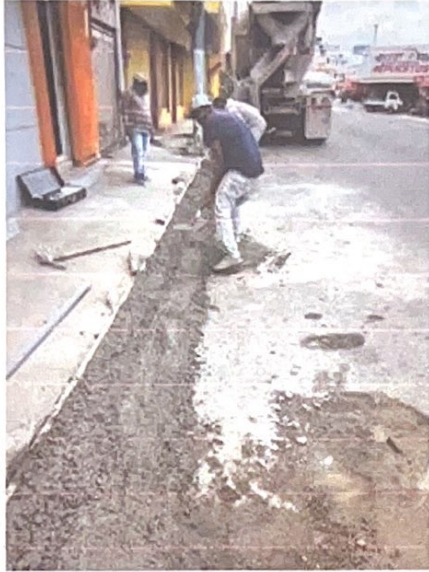
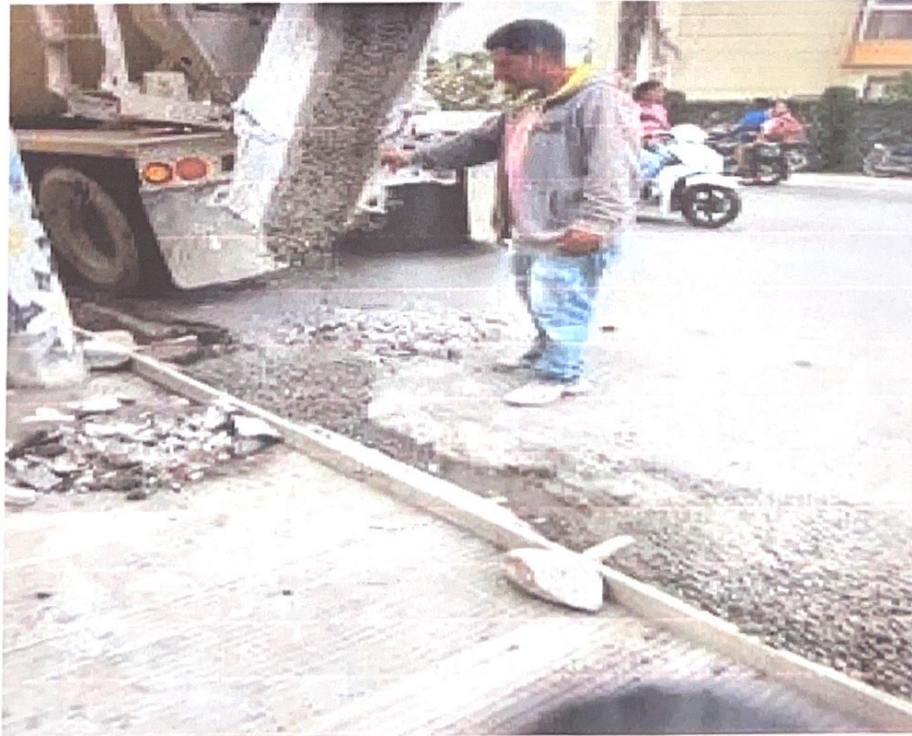
Para el vaciado de hormigón se utilizó hormigón Industrial 180 kg/cm², dando mayor calidad y fue pulido a mano
