**PROGRAMA DE APOYO A LOS GOBIERNOS LOCALES PARA OBRAS DE
INFRAESTRUCTURAS DE COMPETENCIAS MUNICIPALES**

REPORTES DE CIERRE DE OBRA (ACERAS Y CONTENES)

PROVINCIA: AZUA
MUNICIPIO: LAS YAYAS DE VIAJAMA
DISTRITO MUNICIPAL: VILLARPANDO
BARRIO Y/O SECTOR:

CONSTRUCCION DE ACERAS Y CONTENES

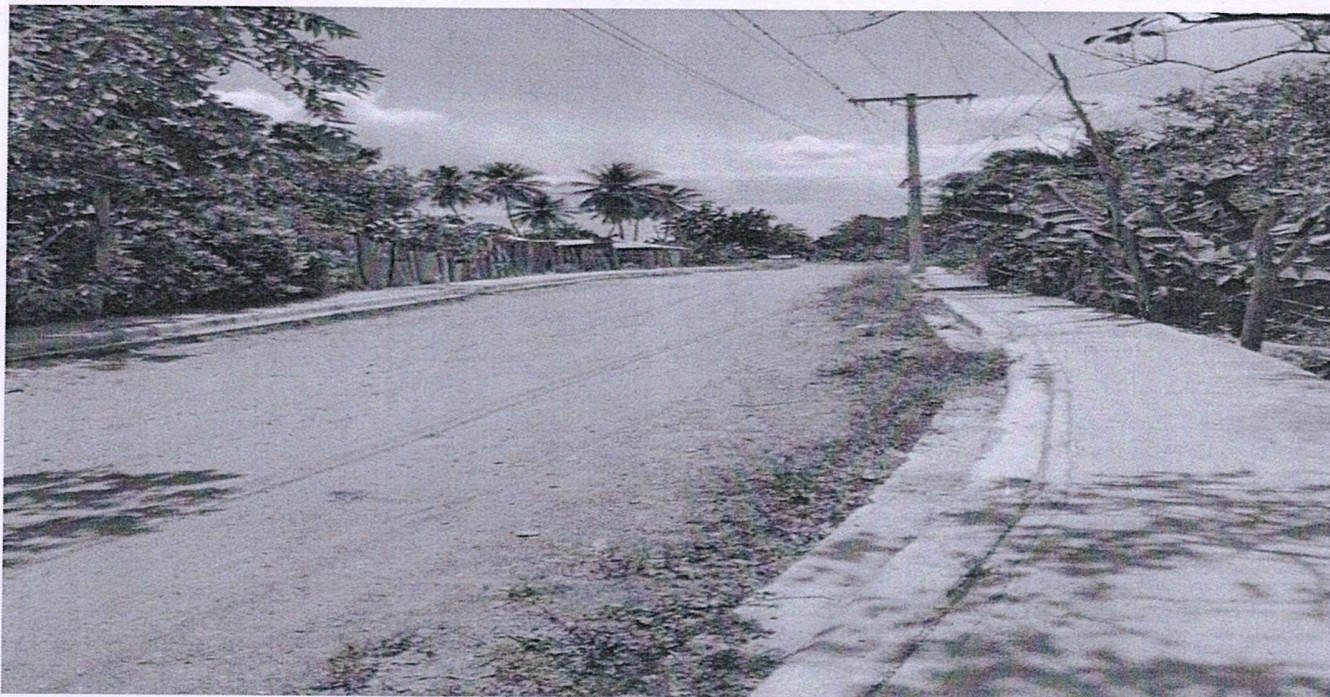
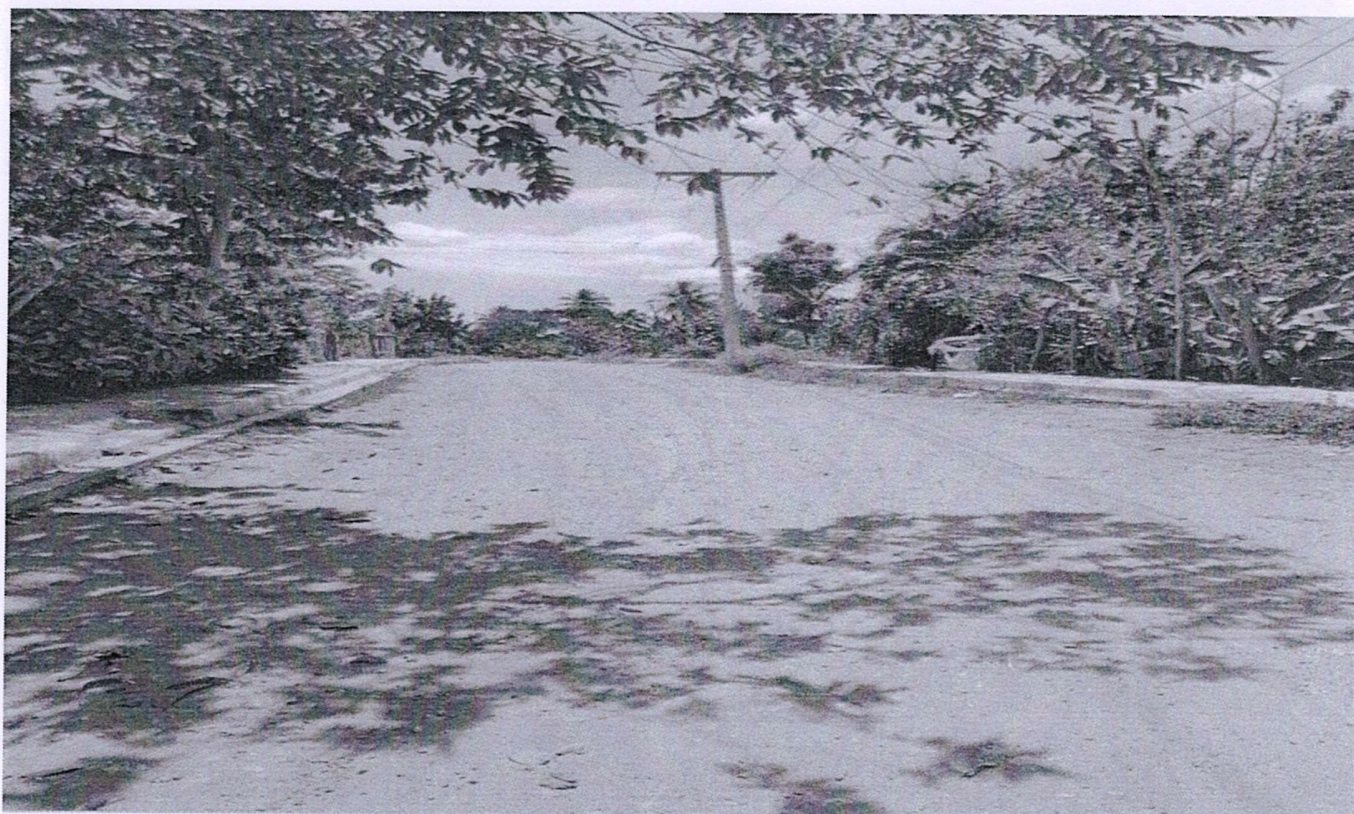
Calle Paniagua, sector Bastida

Nota. Estas es la única calle en la que se construyó Aceras y Contenes
