## PROGRAMA DE APOYO A LOS GOBIERNOS LOCALES PARA OBRAS DE INFRAESTRUCTURAS DE COMPETENCIAS MUNICIPALES

### REPORTES DE AVANCE DE OBRA (ACERAS Y CONTENES)

#### 3ER COMPONENTE

BARRIO Y/O SECTOR: Los Cocos

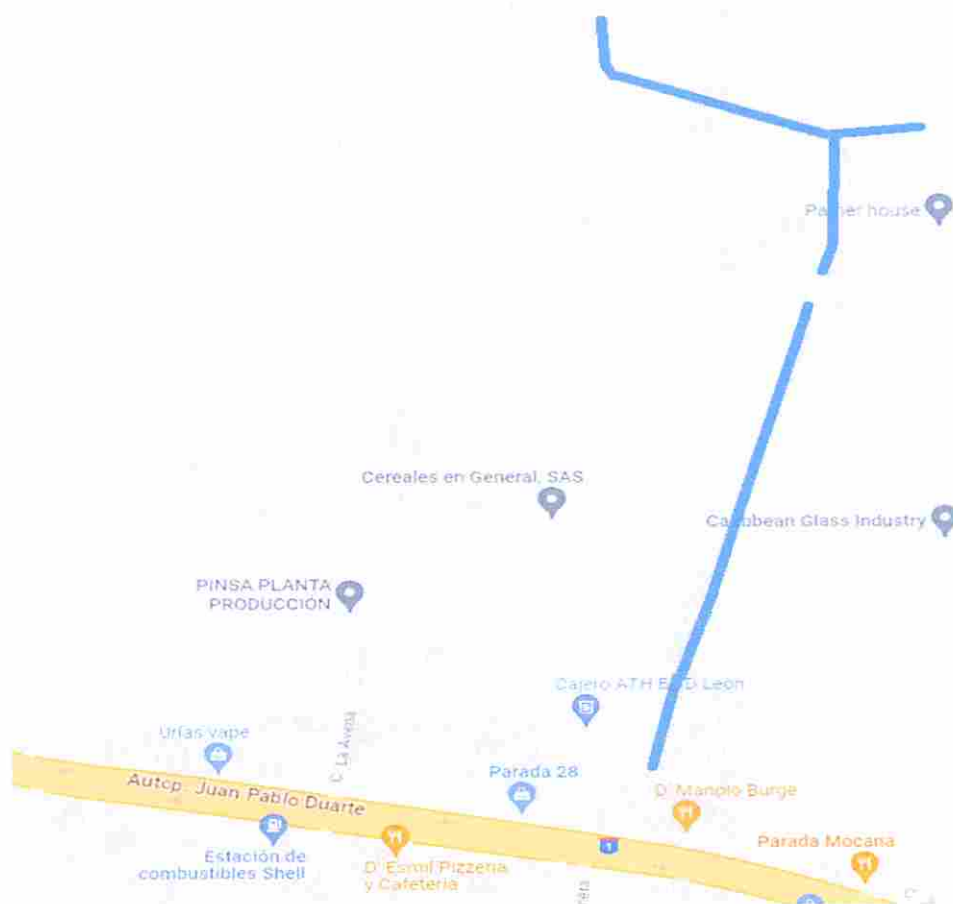
Detalle de ubicación y avance de trabajos realizados por contratista.

En la imagen se visualiza con una línea azul el progreso de Construcción de contenes y aceras, trabajados por el contratista en cuestión, trabajando ambos lados de la calle.

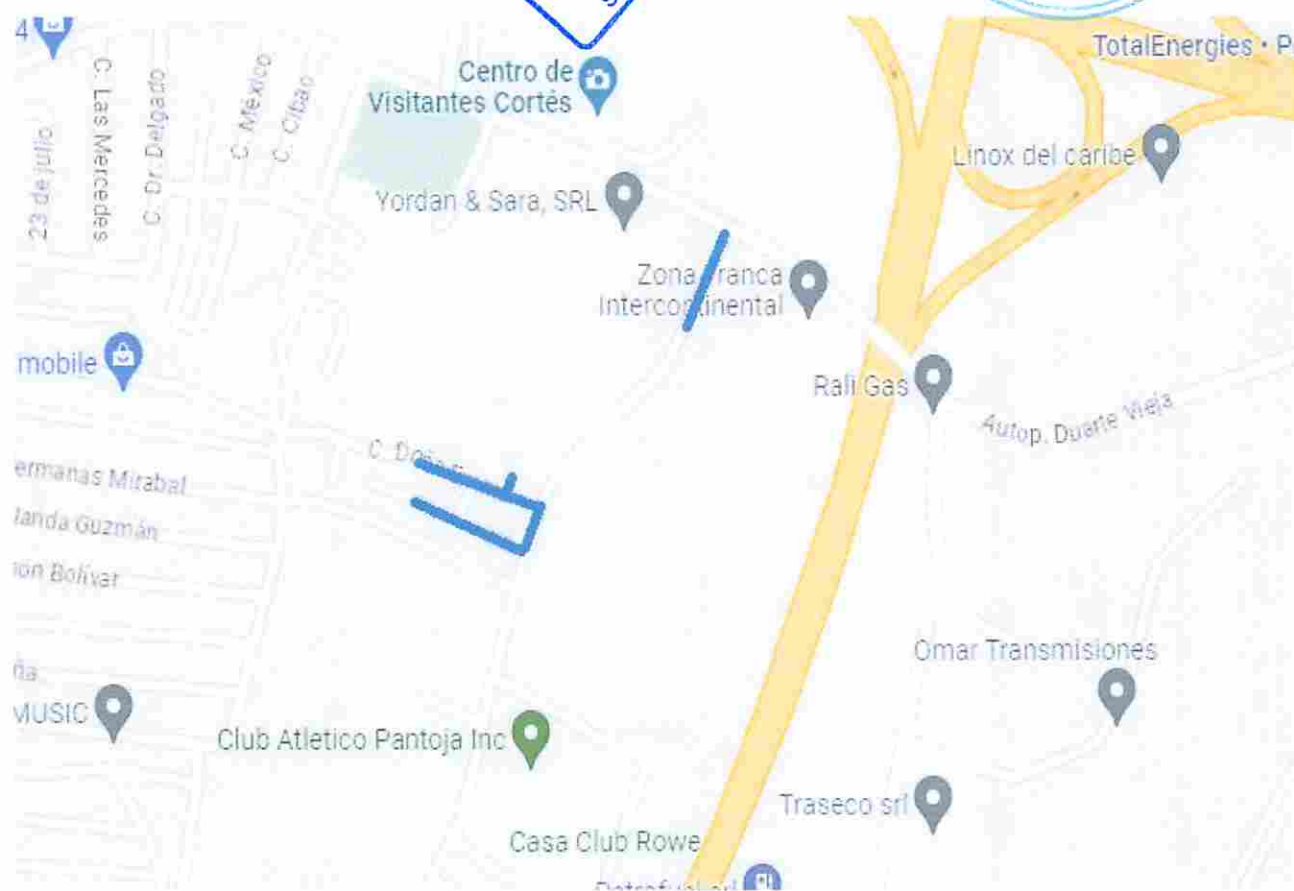
Detalle de ubicación y avance de trabajos realizados por contratista.

En la imagen se visualiza con una línea azul el progreso de Construcción de contenes y aceras, trabajados por el contratista en cuestión, trabajando ambos lados de la calle.

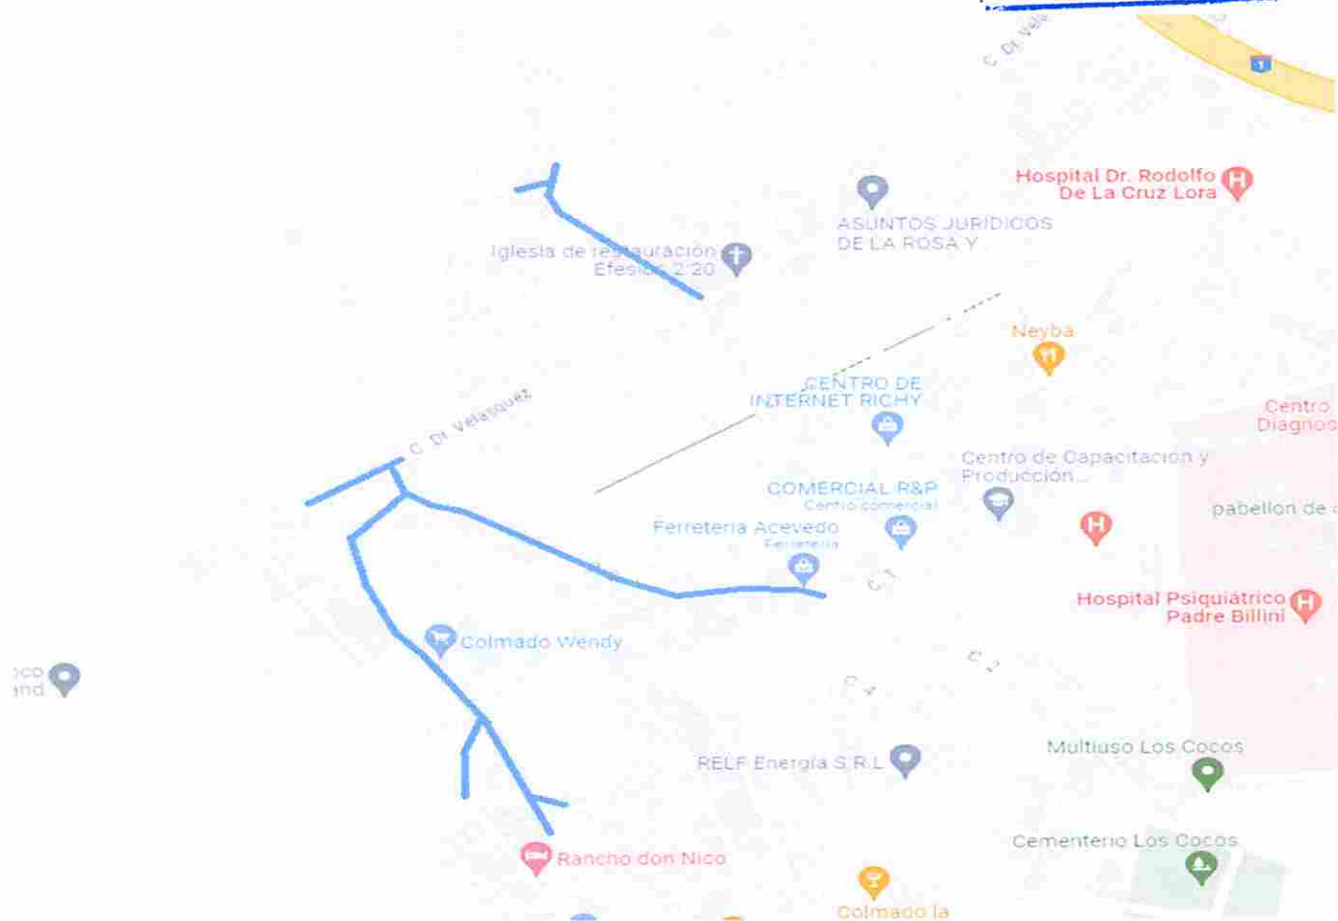
Detalle de ubicación y avance de trabajos realizados por contratista.

En la imagen se visualiza con una línea azul el progreso de Construcción de contenes y aceras, trabajados por el contratista en cuestión, trabajando ambos lados de la calle.
