**Remisión de informe de cierre de ejecución San José de las Matas (Sajoma)**

## INFORME DE CIERRE DE EJECUCIÓN

**PROGRAMA DE APOYO A LOS GOBIERNOS LOCALES PARA OBRAS DE  
INFRAESTRUCTURAS DE COMPETENCIAS MUNICIPALES**

**REPORTES DE CIERRE DE OBRA (ACERAS Y CONTENES)**

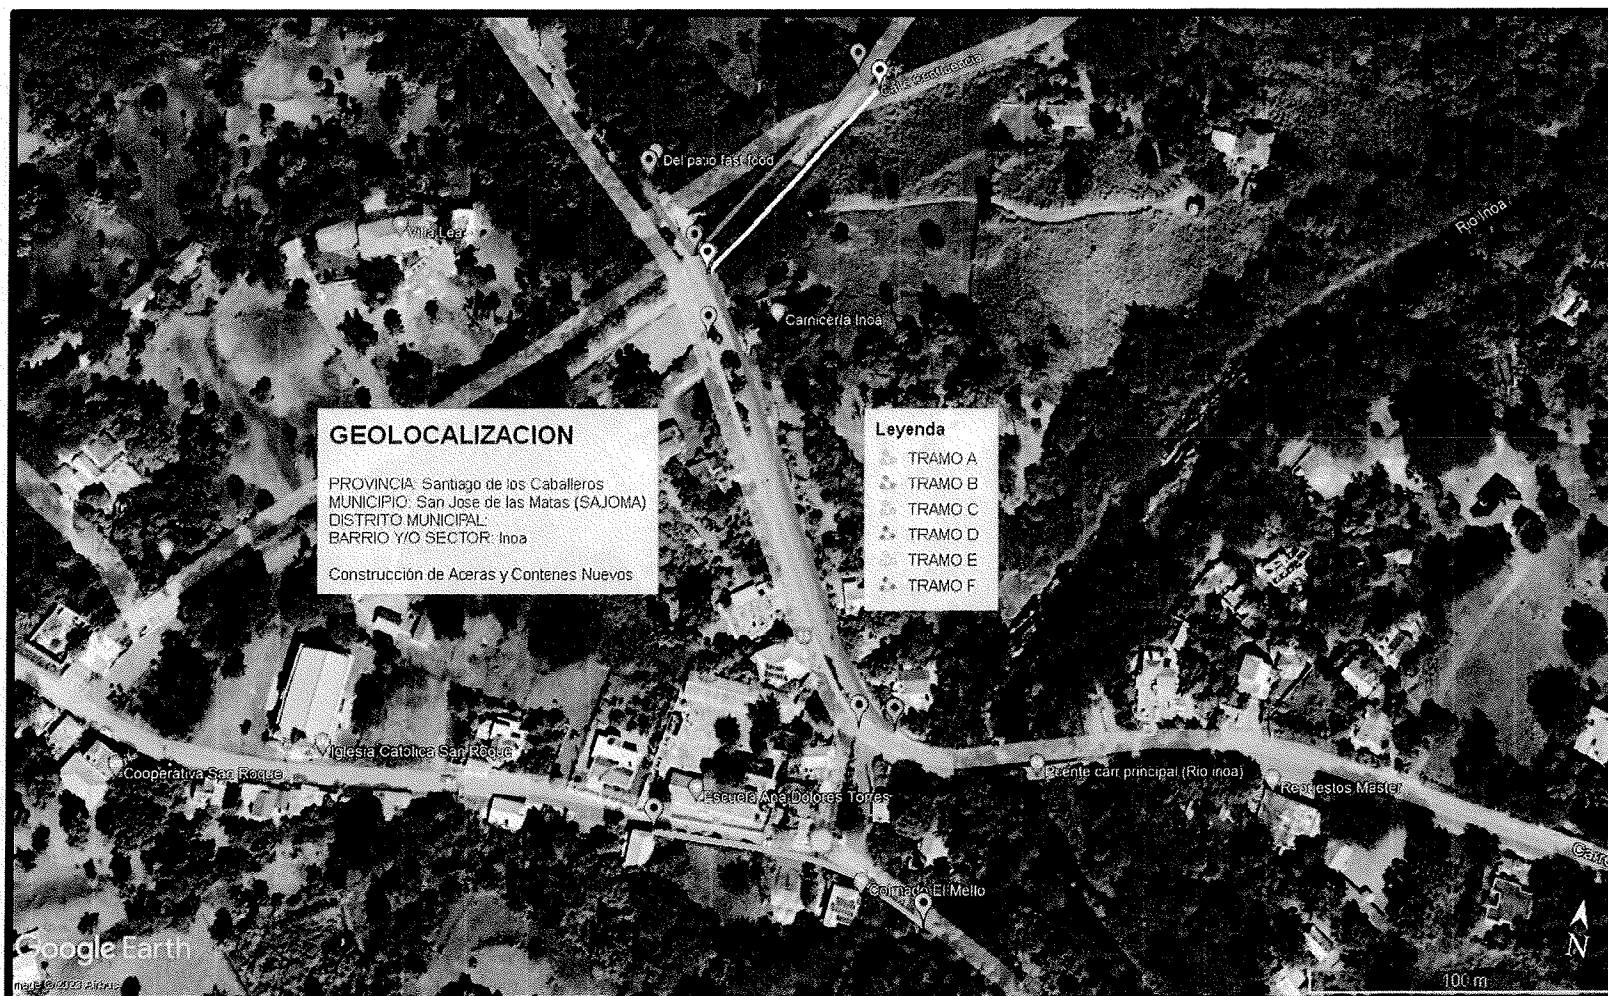
Imagen No. 1: Localización en Google Earth de los puntos de aceras y contenes

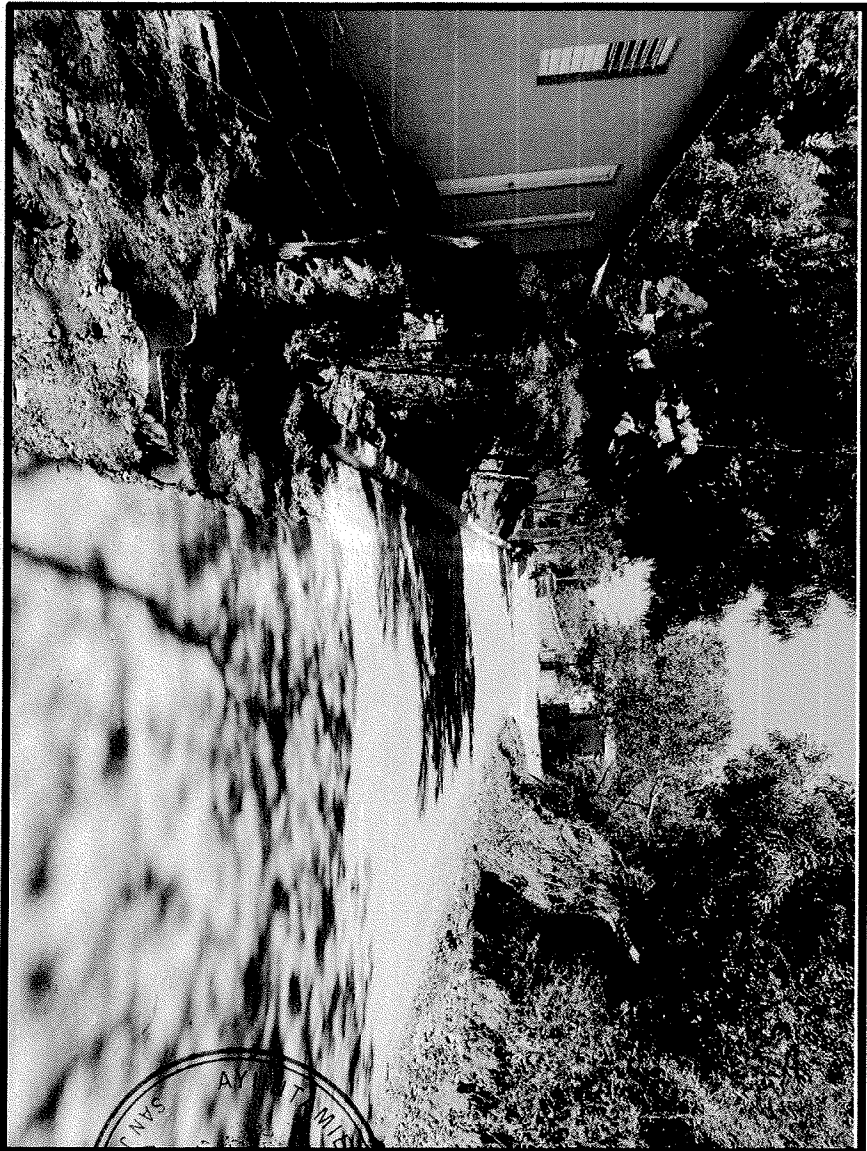
**Imagen No. 2: Contenes en calle desde Puente a Escuela Ana Dolores Torres (Lado Izquierdo)**

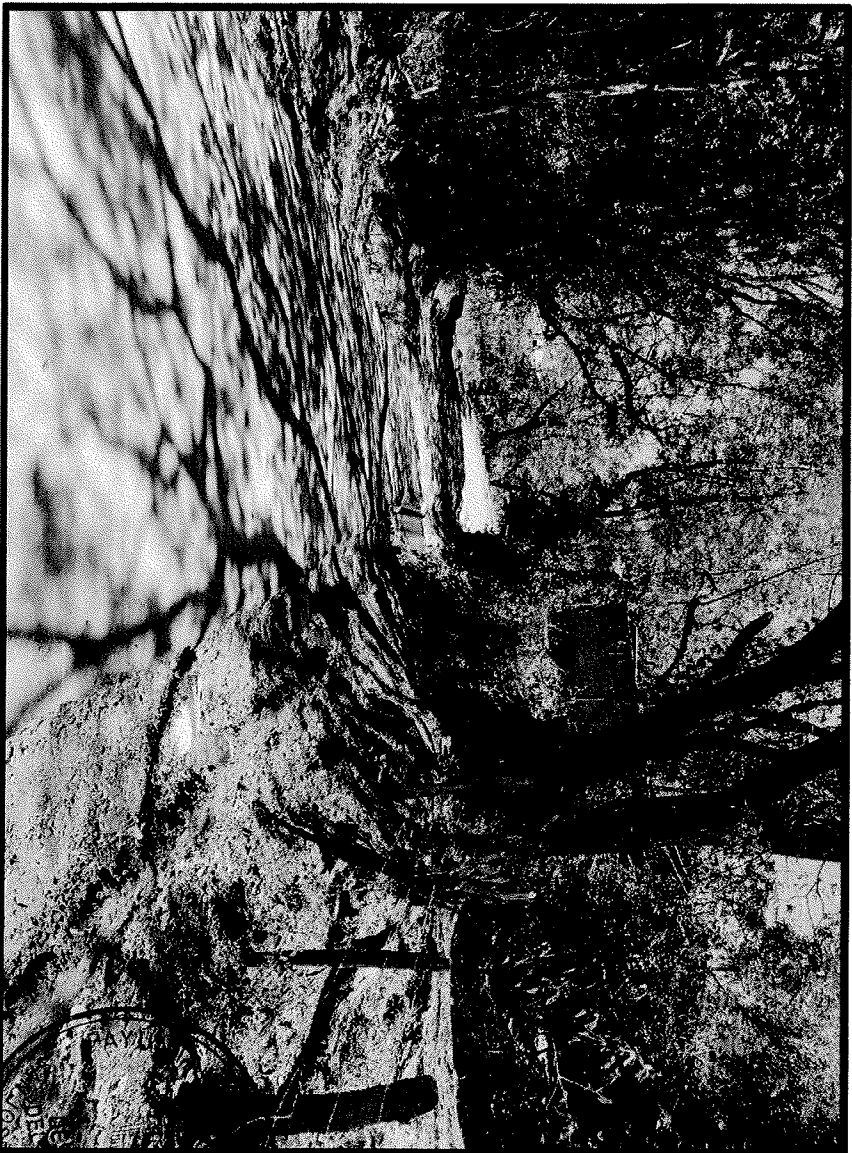
Imagen No. 3: Contenes en calle desde Puente a Escuela Ana Dolores Torres (Lado Izquierdo)

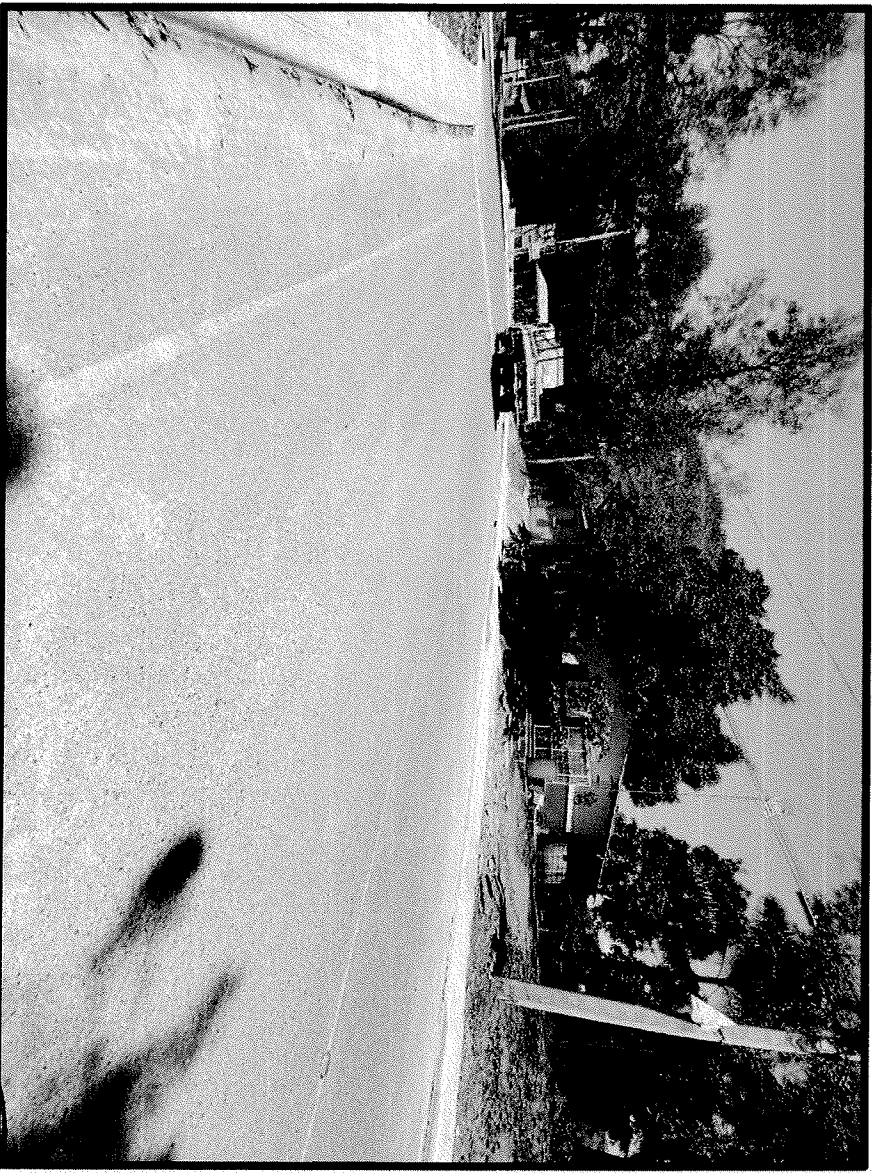
**Imagen No. 4: Aceras y contenes Calle principal el Rubio (Lado Izquierdo y derecho)**

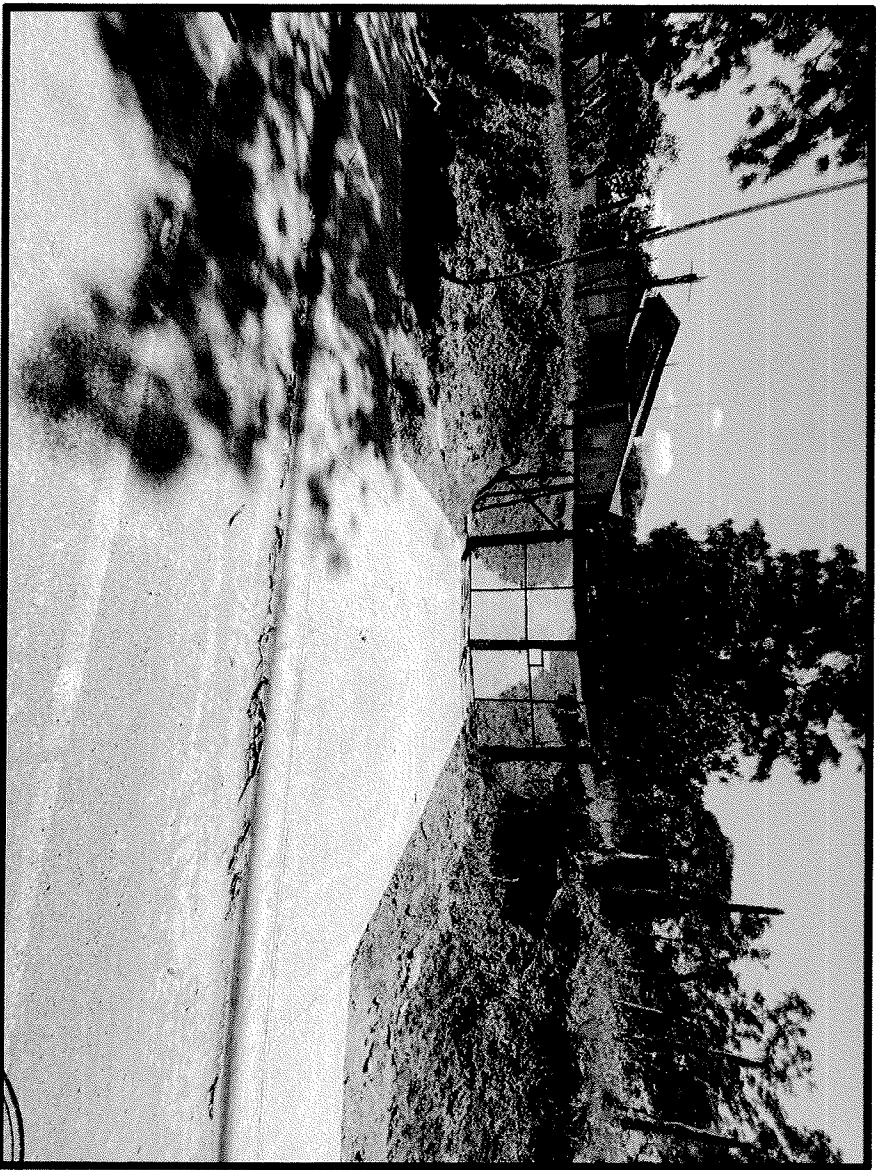
Imagen No. 5: Aceras para entrada a vivienda Calle principal el Rubio (Lado Izquierdo)

2. Se realizarón areas de aceras en entradas de algunas vivienda (Ver Fila- Área de entradas a viviendas en la tabla de cubicaciones).

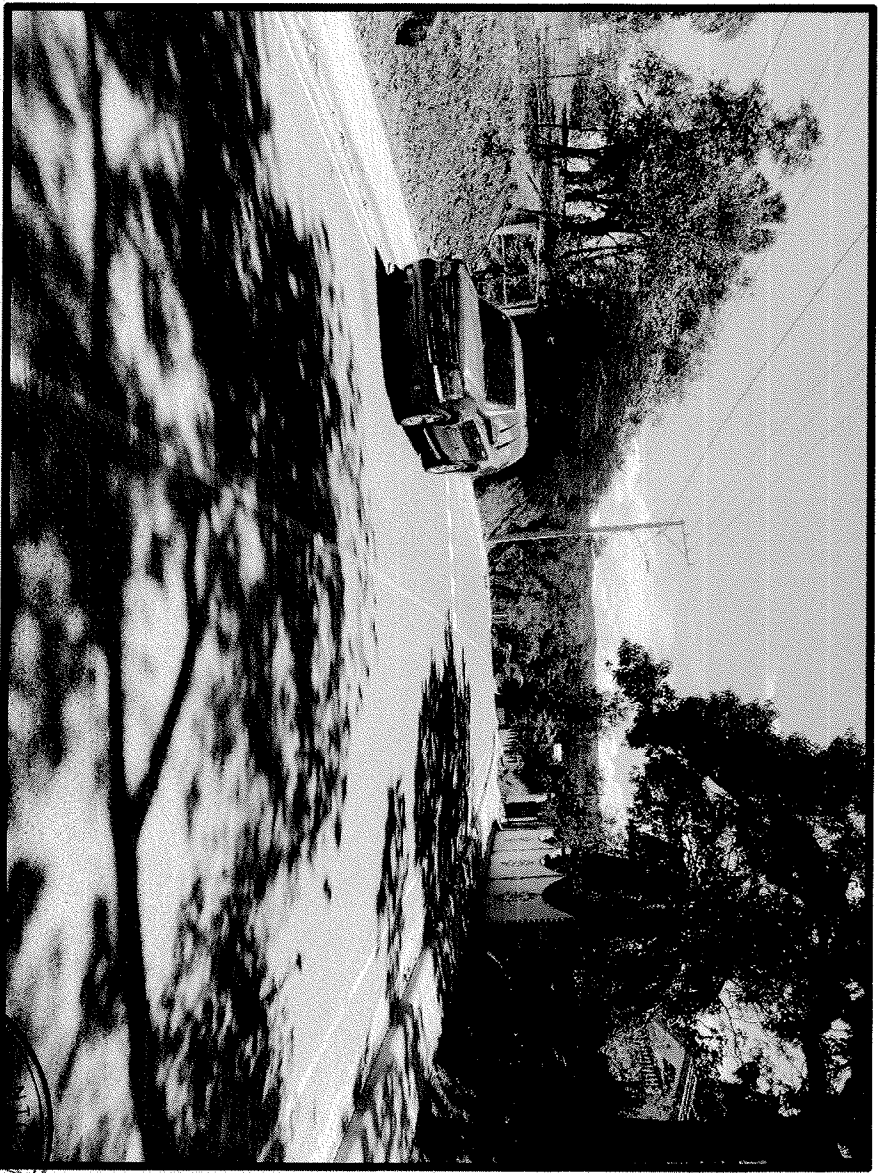
**Imagen No. 6: Aceras y contenes Calle principal el Rubio (Lado Izquierdo y derecho)**

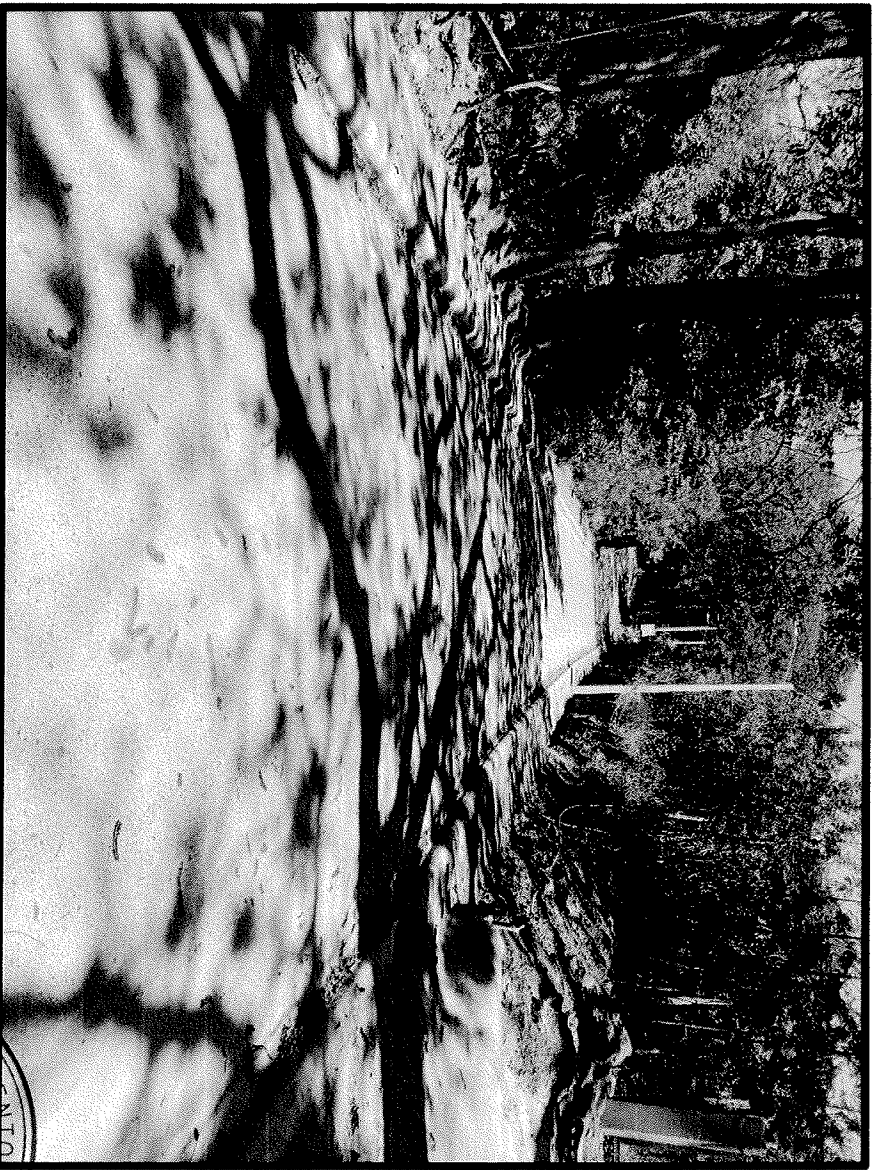
**Imagen No. 7: Aceras y contenes en calle Confluencia - Entrada a Campo Verde (Lado Derecho e Izquierdo)**

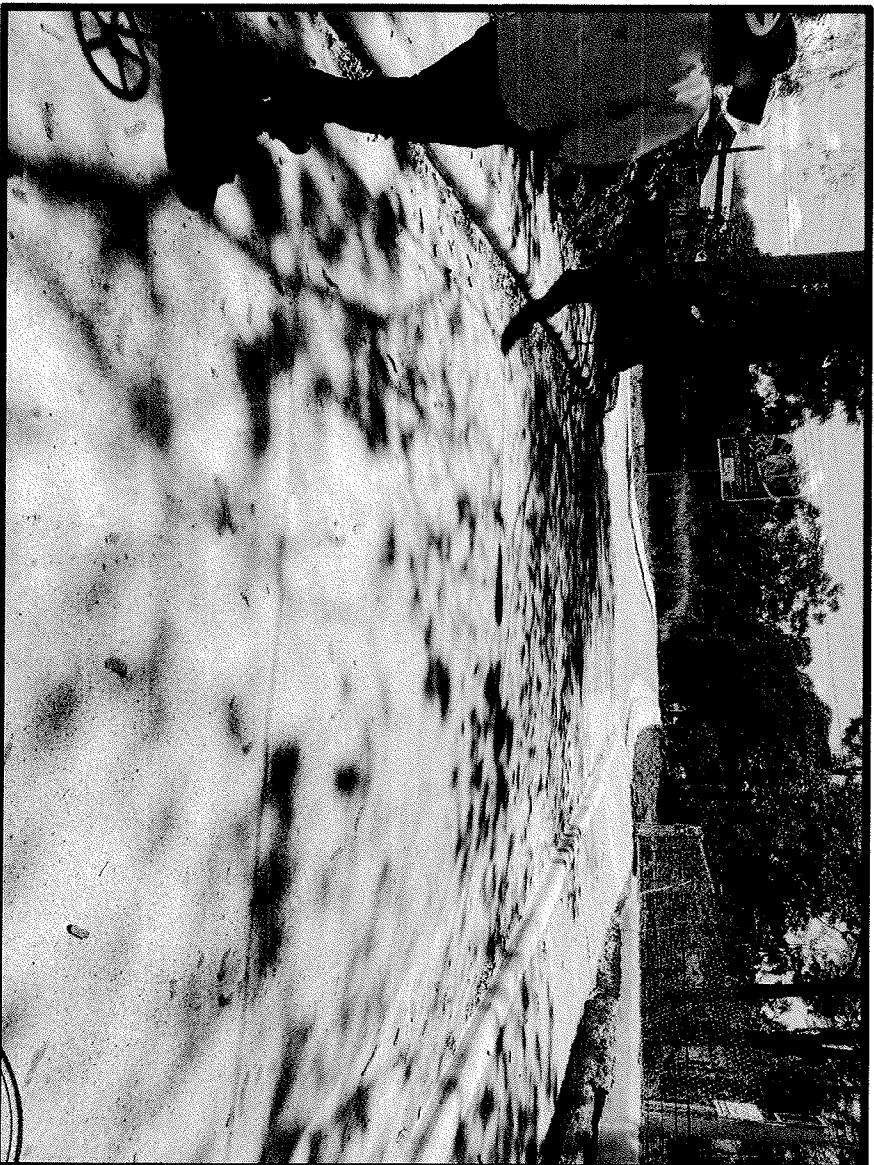
Imagen No. 8: Aceras y contenes en calle Confluencia - Entrada a Campo Verde (Lado Derecho e Izquierdo)

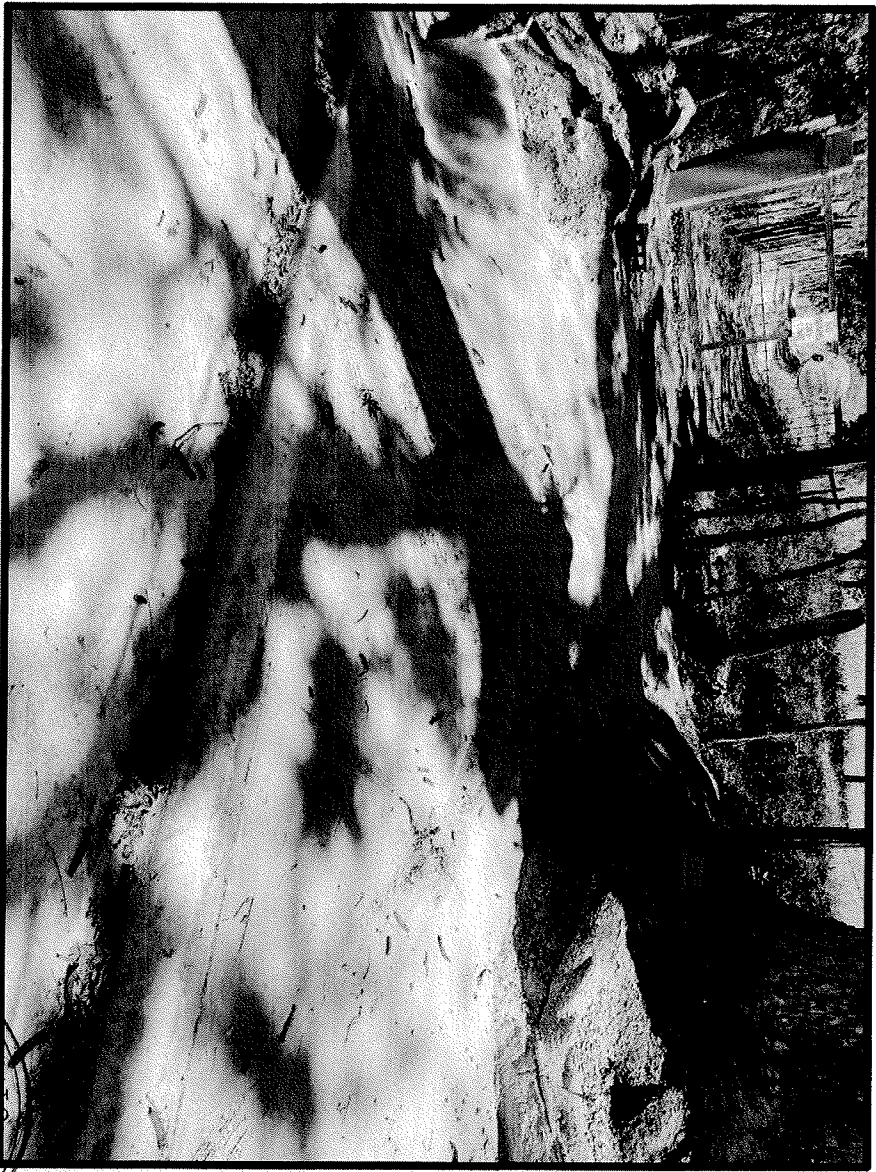
**Imagen No. 8: Aceras para entrada a vivienda calle Confluencia - Entrada a Campo Verde  
(Lado Derecho)**
