INFORME DE CIERRE DE EJECUCIÓN

CODIGO: 200201

MUNICIPIO: SÁNCHEZ

FECHA DE VISITA TÉCNICA: 20 de abril de 2023

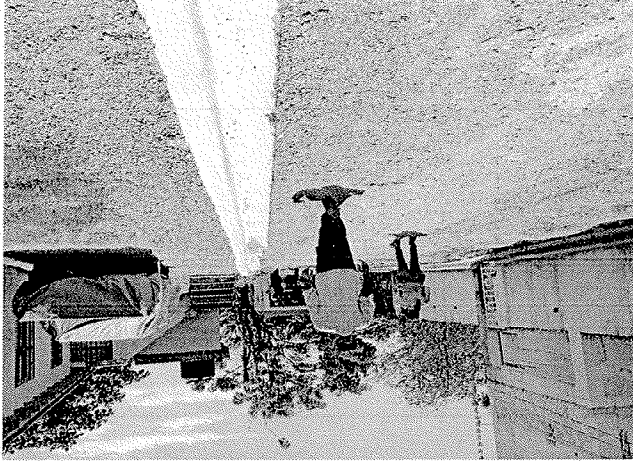
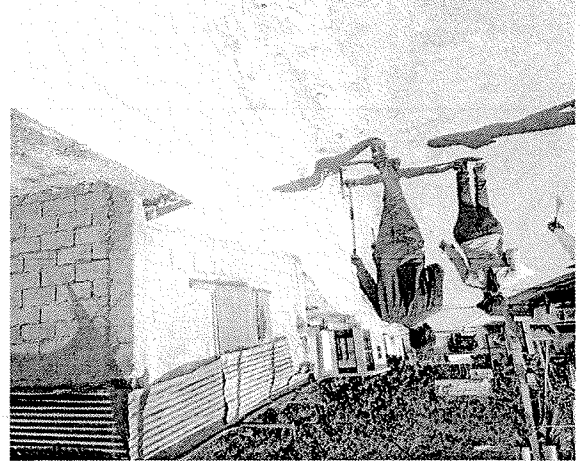
1. Estas aceras y contenes cumplieron con el programa en cuanto a la ejecución total.
2. Pero pudimos notar que la terminación de la batea estan en la mayoría de los casos con mala terminación.
