**PROGRAMA DE APOYO A LOS GOBIERNOS LOCALES PARA OBRAS DE
INFRAESTRUCTURAS DE COMPETENCIAS MUNICIPALES**

INFORME PRELIMINAR DE OBRA (ACERAS Y CONTENES)

3ER COMPONENTE

PROVINCIA: Santo Domingo
MUNICIPIO: Santo Domingo Este
DISTRITO MUNICIPAL: San Luis
BARRIO Y/O SECTOR: San Isidro (Frente a la Fuerza Aerea)

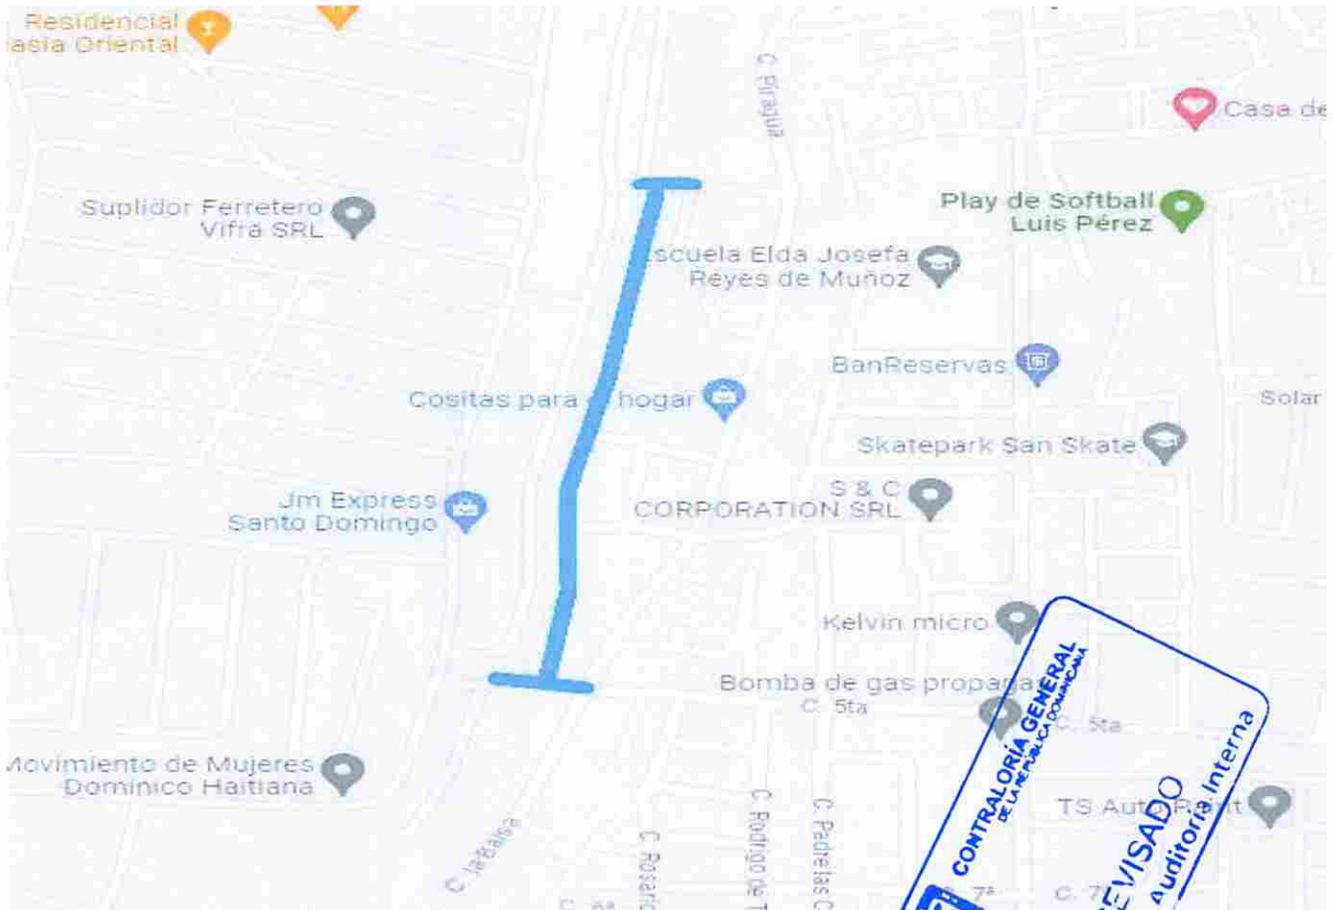
Detalle de ubicación y avance de trabajos realizados por contratista.

En la imagen se visualiza con una línea azul el progreso de Construcción de contenes, trabajados por el contratista en cuestión

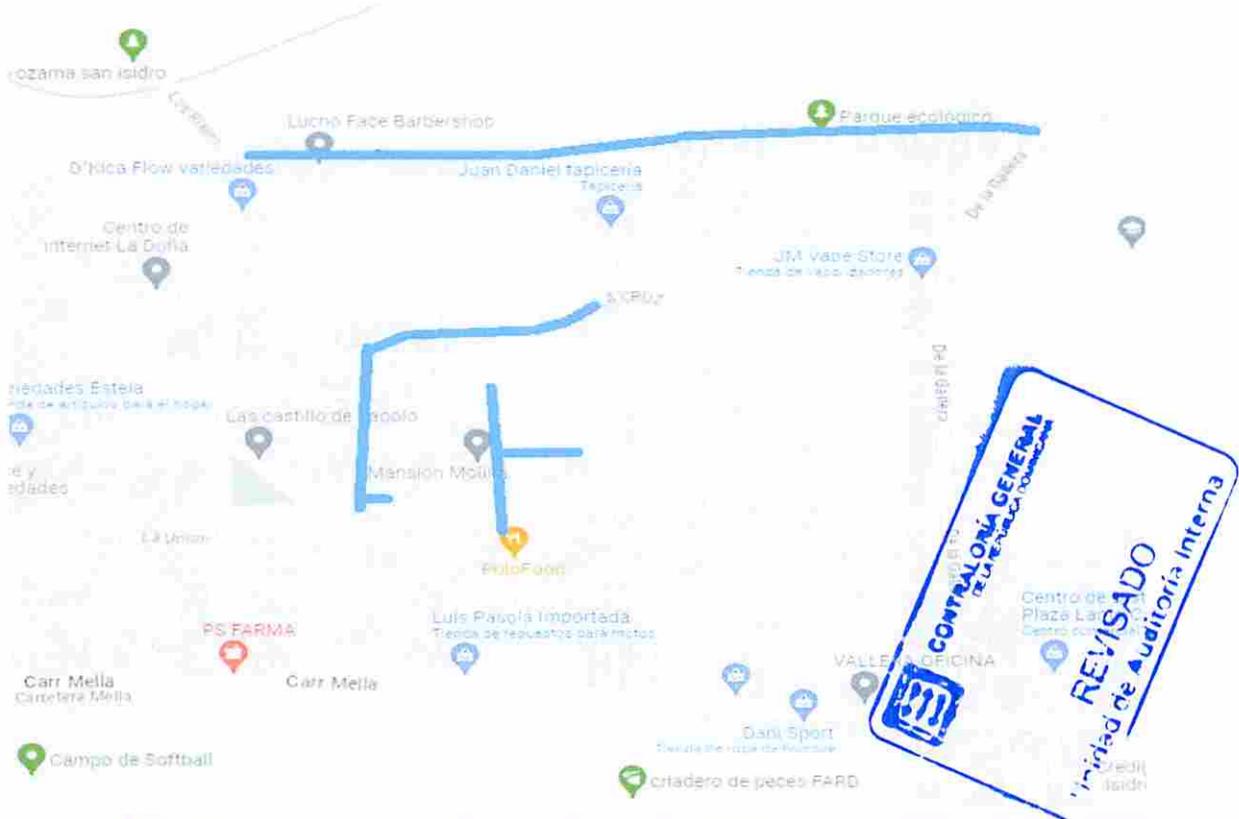
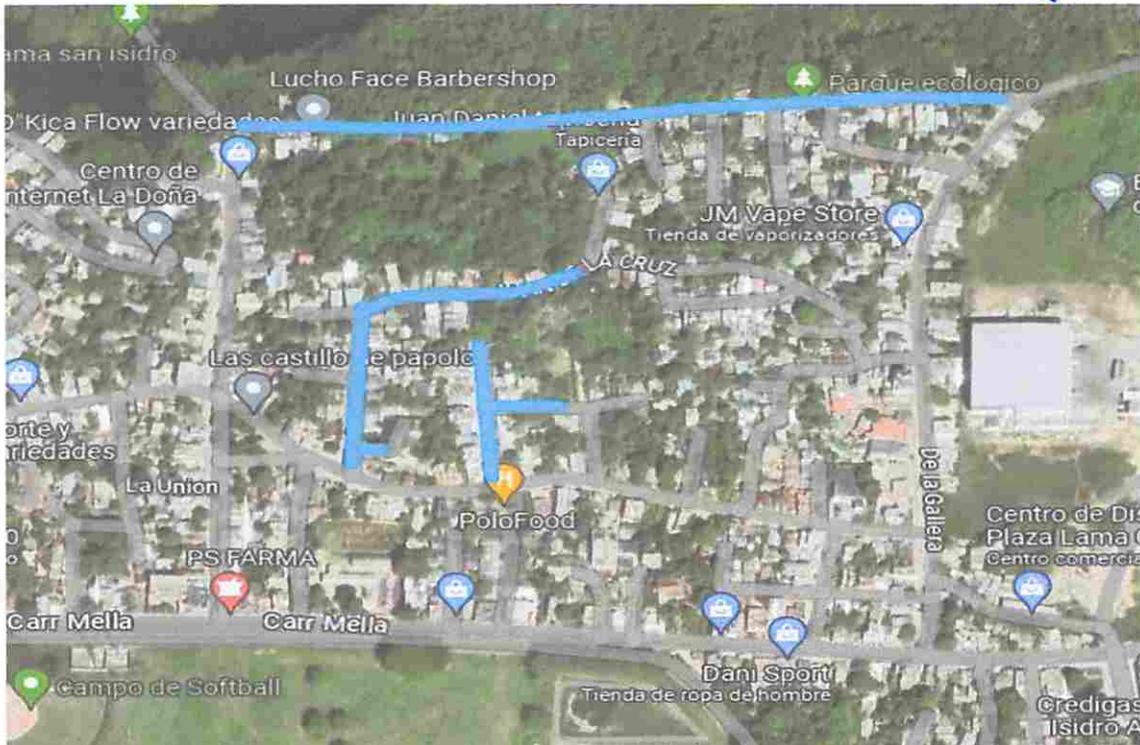
Detalle de ubicación y avance de trabajos realizados por contratista.

En la imagen se visualiza con una línea azul el progreso de Construcción de contenes, trabajados por el contratista en cuestión.
