## PLAN NACIONAL DE MEJORAMIENTO DE LA INFRAESTRUCTURA PEATONAL 25-26

### INFORME DE SUPERVISIÓN DE ACERAS Y CONTENES CIERRE DE PROYECTO

Región: ENRIQUILLO  
Provincia: BARAHONA  
Municipio: FUNDACIÓN  
Distrito Municipal: -  
Barrio y/o Sector: ENTRADA DE FUNDACION

Nombre de Calle: ENTRADA DE FUNDACION

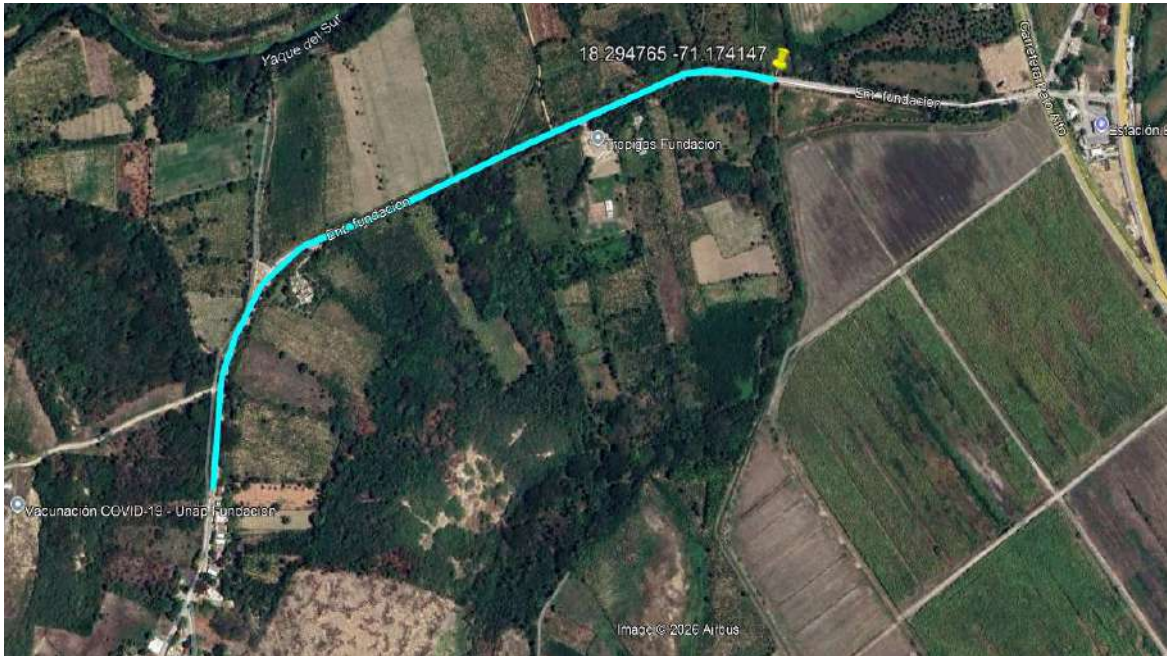
#### 4. LOCALIZACIÓN DEL PROYECTO

| | | INICIO | | FINAL | | LONGITUD<br>DE ACERAS<br>(m) | ANCHO DE<br>LA ACERA<br>(m) | TOTAL DE<br>ACERAS<br>(m <sup>2</sup> ) | TOTAL DE<br>CONTENES<br>(m) |
| Tramo A | Fundacion / Calle entrada de fundacion (ambos lados) | 18.290133 | -71.180993 | 18.294765 | -71.174147 | 1,606.00 | 1.00 | 1,606.00 | |

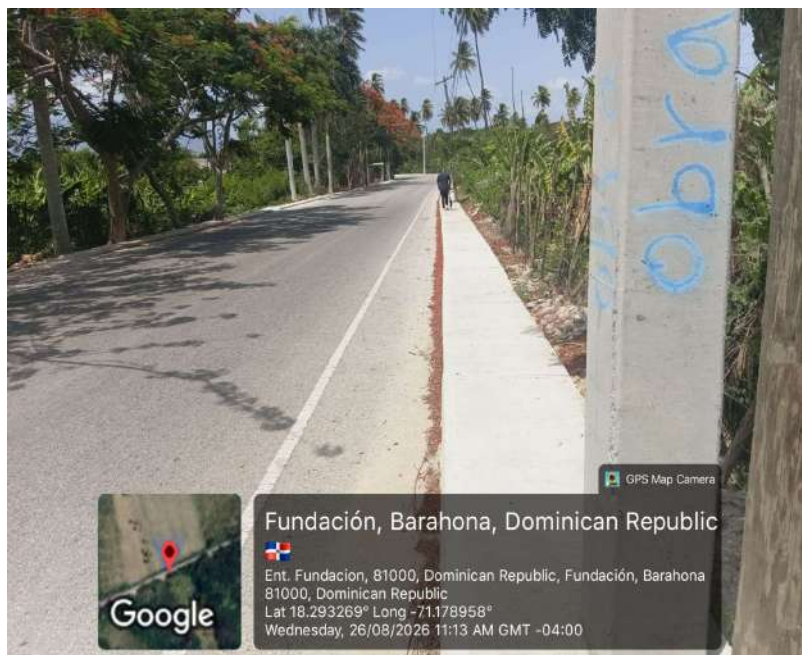
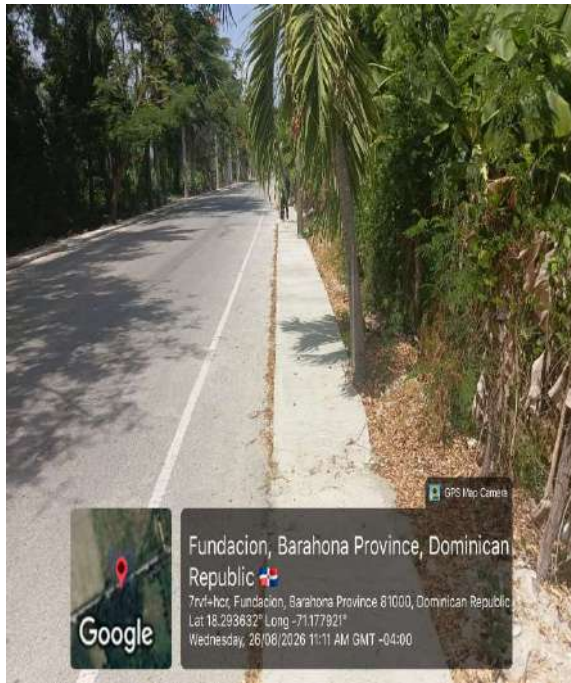
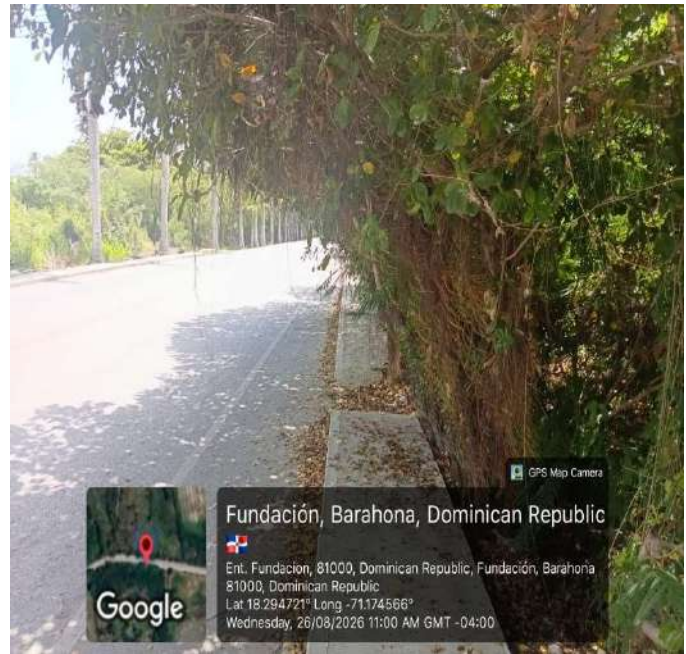
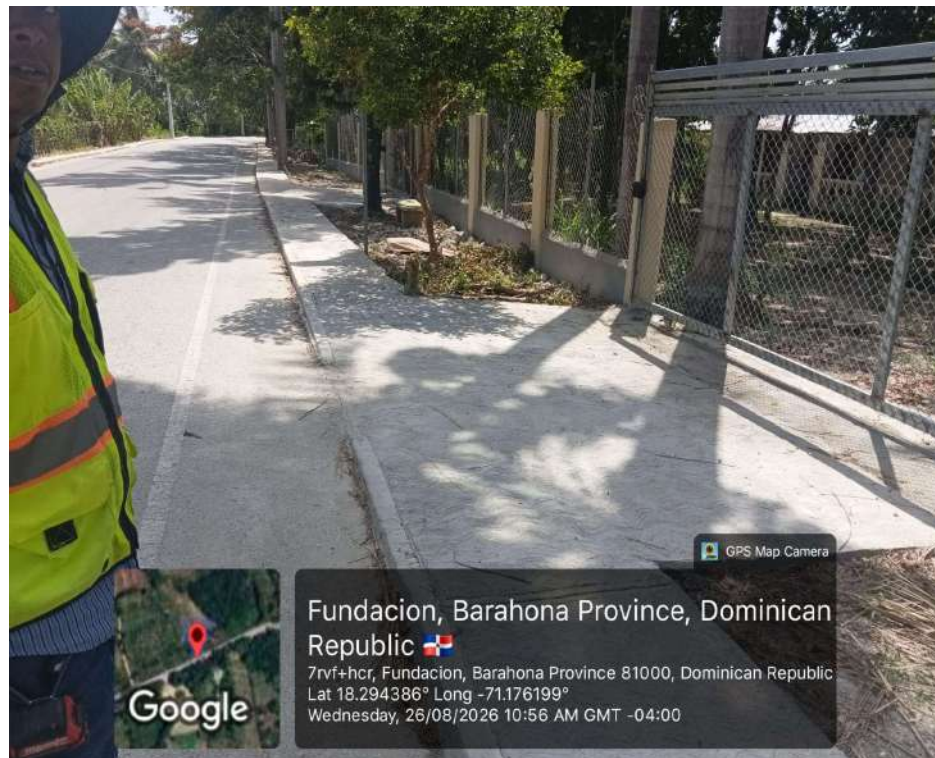
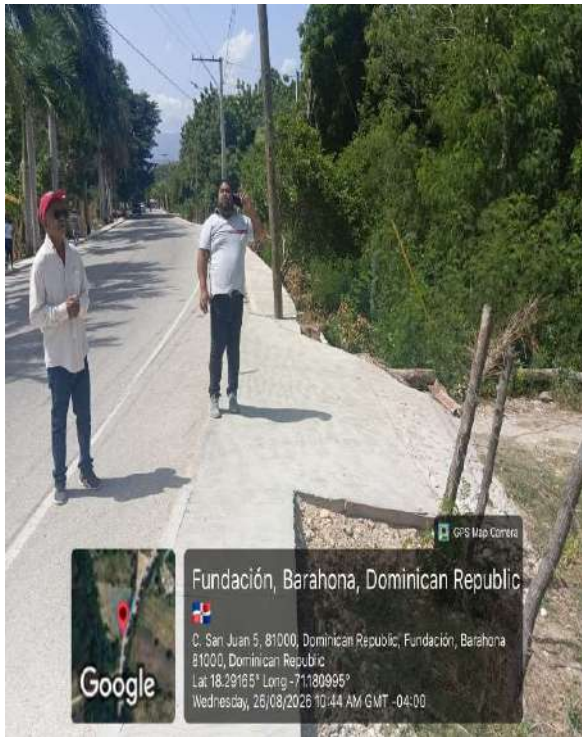
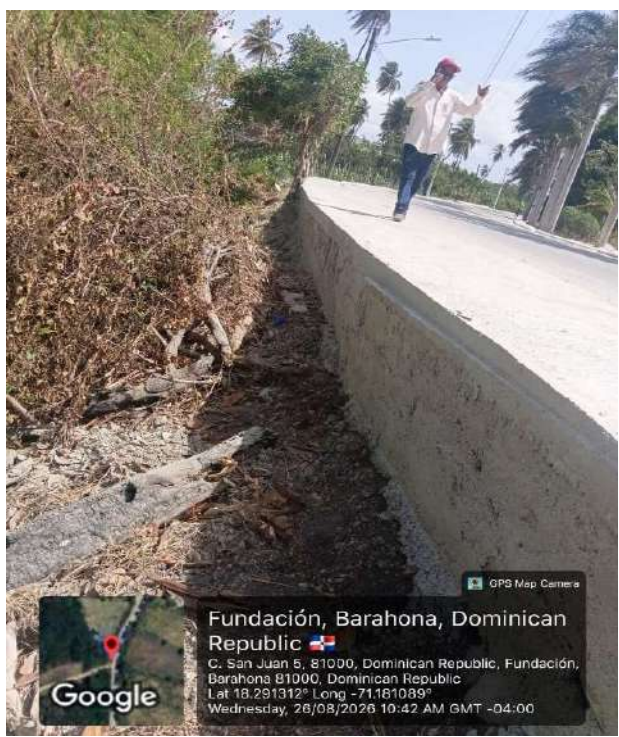
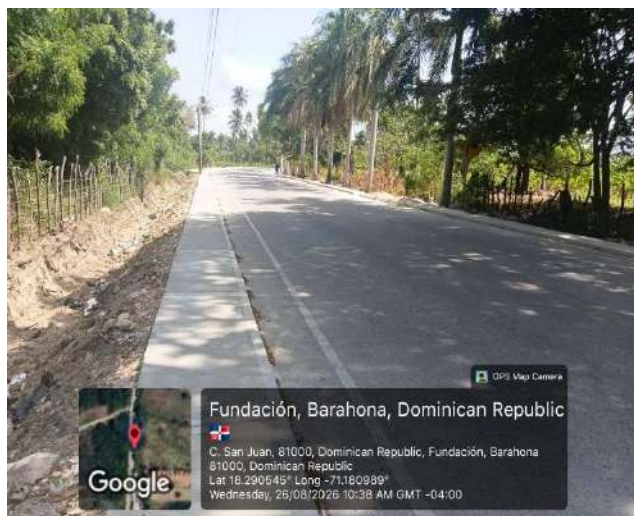
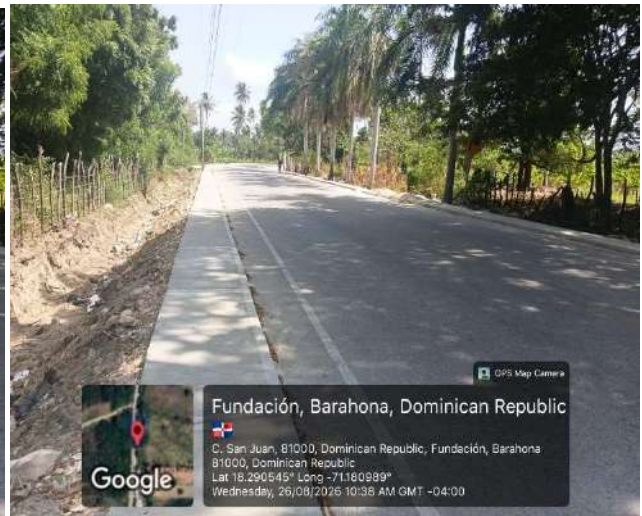
Nombre de Calle: ENTRADA DE FUNDACION

## 6. FOTOGRAFIAS DE LAS CALLES INTERVENIDAS

### FUNDACION

Se inspeccionó el Tramo A de la entrada principal de Fundación, en ambos lados de la vía.

Longitud verificada: 1,606.00 m lineales (1,606.00 m<sup>2</sup> de aceras, ancho 1.00 m). El gobierno local planifico y presupuestó un muro de encache para protección de acera y 6 rampas de acceso de diferentes dimensiones.

Superficie uniforme, acabado violinado y frotado.

Sin fisuras ni desprendimientos visibles.

Bordillos y juntas alineados, sin desniveles significativos.
