# LIGA MUNICIPAL - DOMINICANA -

## SUBSECRETARÍA DE APOYO MUNICIPAL, OBRAS PÚBLICAS, PLANEAMIENTO Y ORDENAMIENTO TERRITORIAL

**MUNICIPIO:** ENRIQUILLO

**DISTRITO MUNICIPAL:** ARROYO DULCE

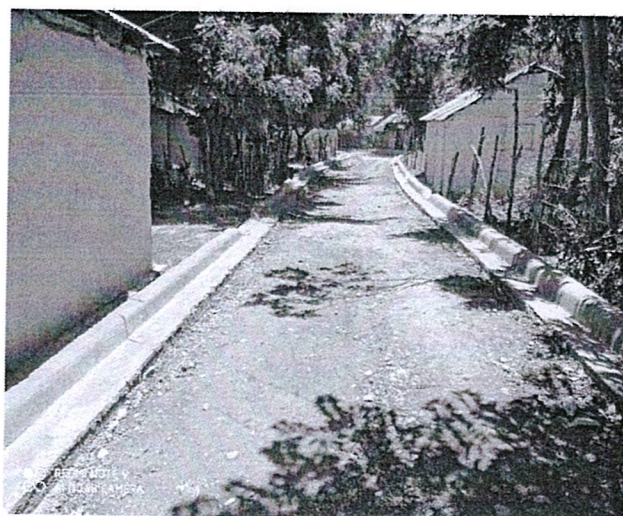
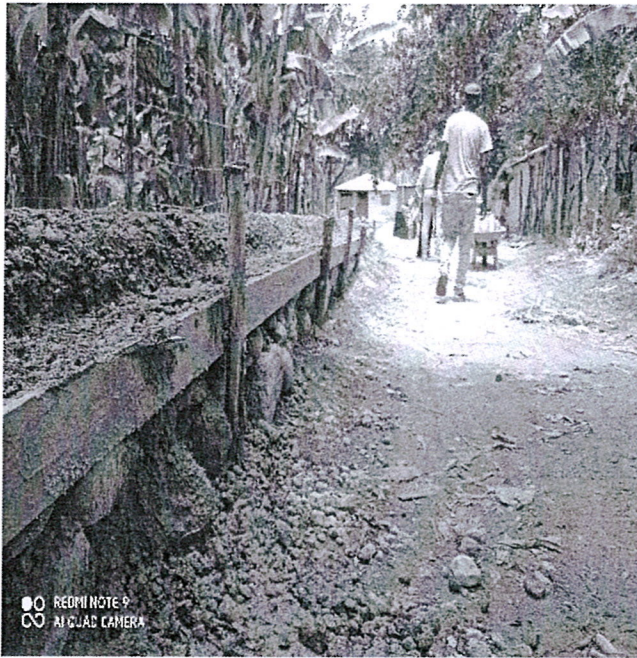
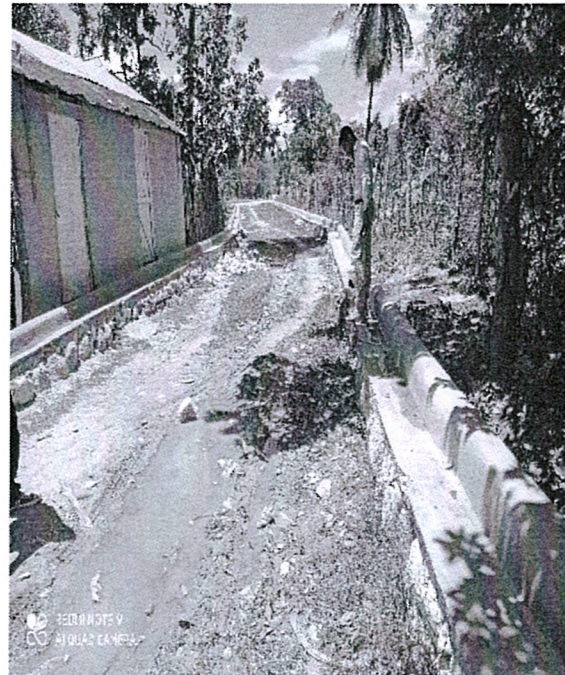
## IMÁGENES

- Estéticamente la construcción de los contenes se visualizaban con buena terminación, aunque se le recomendó a los constructores disminuir la porción de agregado grueso y aumentar la porción de agregado fino para una mejor dosificación de los materiales y de esta manera mejorar la calidad de dichos contenes.
1. Se está utilizando una plantilla en contén de base de 50 cm y altura de 30 cm.
  2. Solo se está ejecutando contenes con los fondos asignados.
  3. Debido a la topografía de la zona se está utilizando en algunos tramos telford mayor a 0.25m de altura, para de esta manera darle la suficiente altura y las aguas lleguen a su destino final.
