SUBSECRETARÍA DE APOYO MUNICIPAL, OBRAS PÚBLICAS, PLANEAMIENTO Y ORDENAMIENTO TERRITORIAL INFORME DE CIERRE DE EJECUCIÓN

CODIGO: 310101
REGIÓN: VALDESIA
PROVINCIA: SAN JOSÉ DE OCOA
MUNICIPIO: SAN JOSÉ DE OCOA
DISTRITO MUNICIPAL: -

FECHA DE VISITA TÉCNICA: 9 de marzo de 2023
TÉCNICOS:
 1. Ing. Stephanie S. Castro
 2. Ing. Staylin Mendoza

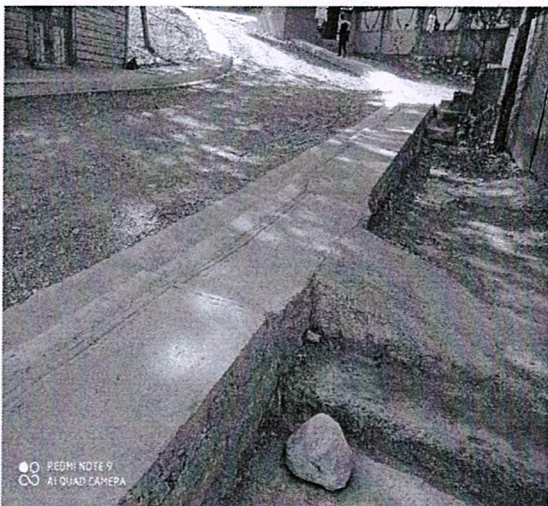
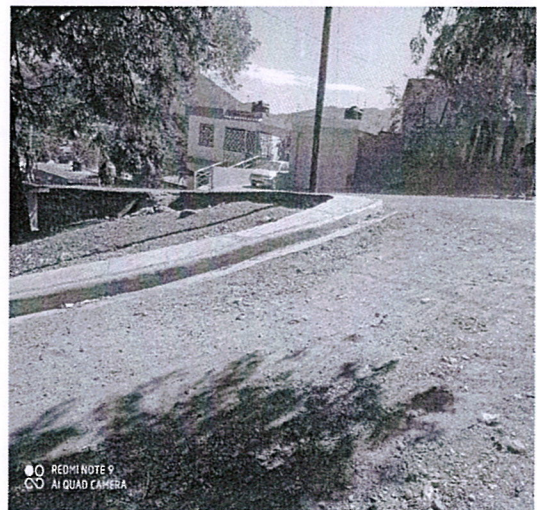
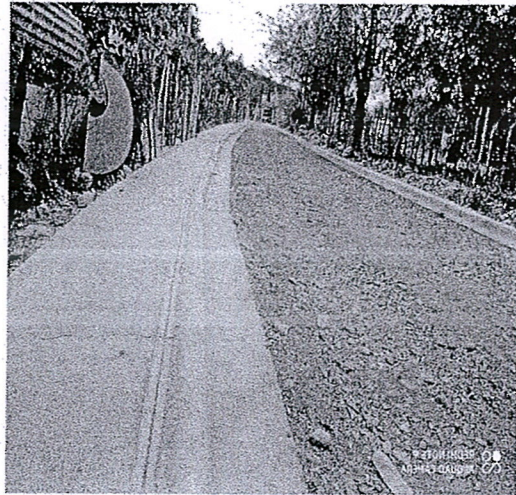
IMÁGENES

1. En el levantamiento realizado se pudo observar que cumplen con los parámetros recomendados por el programa.
2. En algunas áreas se puede visualizar que se utilizó telford tanto en aceras como en contenes.
3. Debido al alto volumen de agua que circula en la zona cuando llueve, los contenes tienen una batea mayor a lo estándar y esta tendría un ancho de 0.45 metros.
