Asunto: **Remisión de informe de avance de ejecución de obra de la Construcción de un Cementerio en el municipio Azua.**

# INFORME DE OBRA

Construcción del Cementerio Municipal

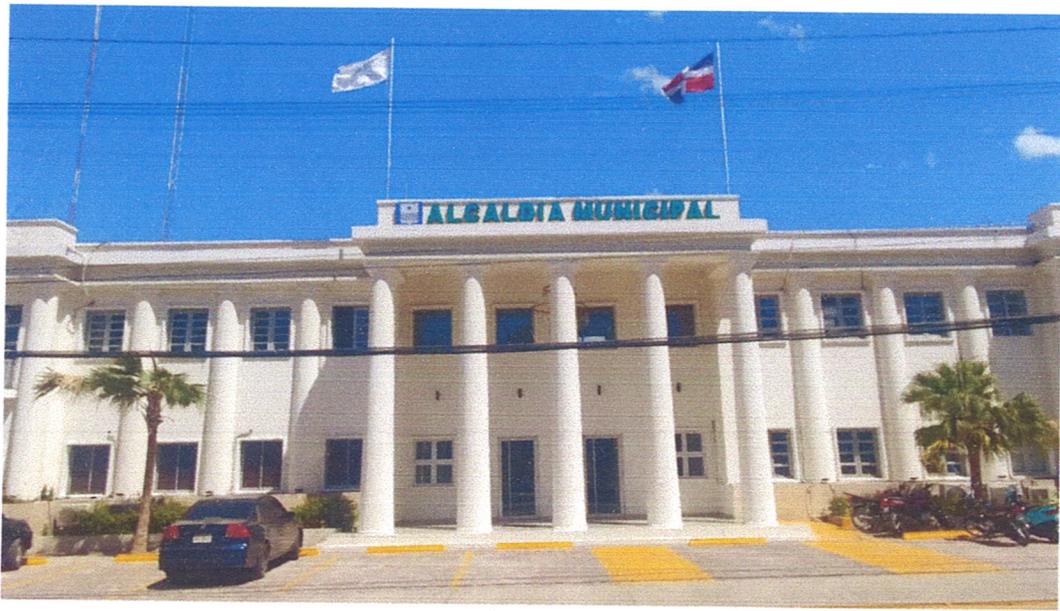
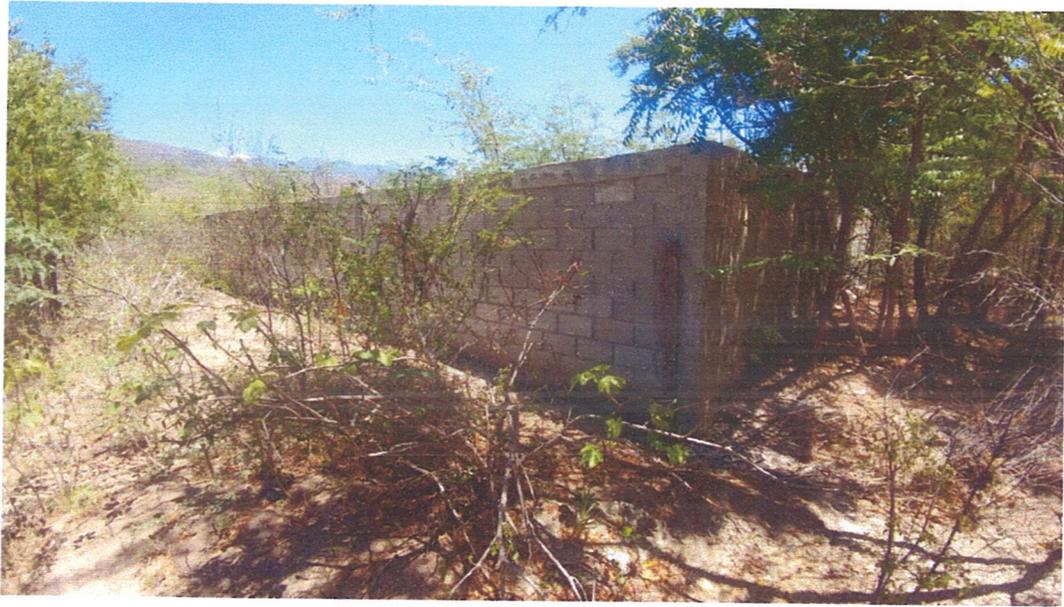
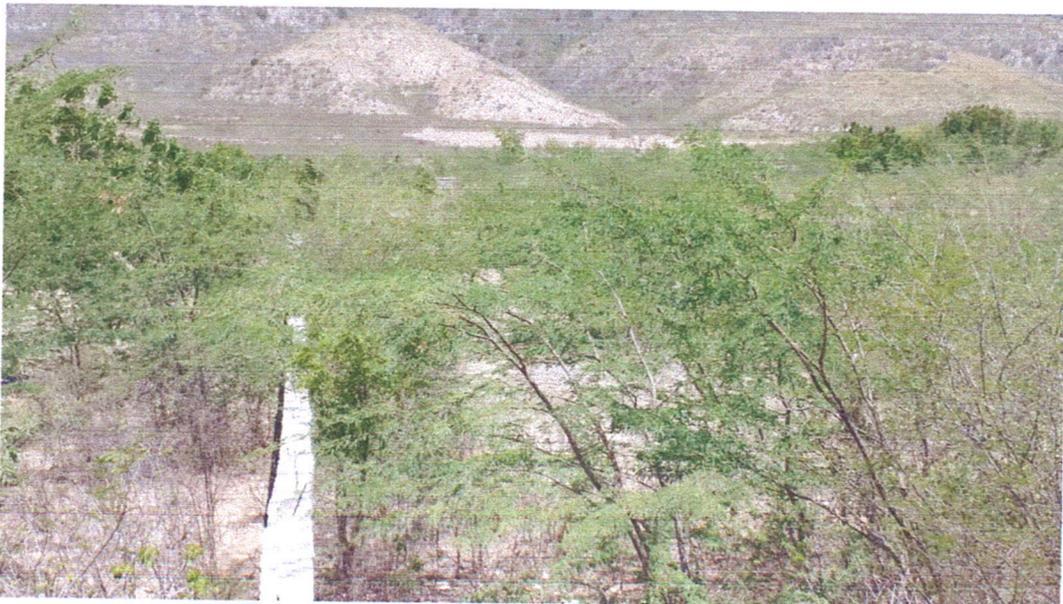
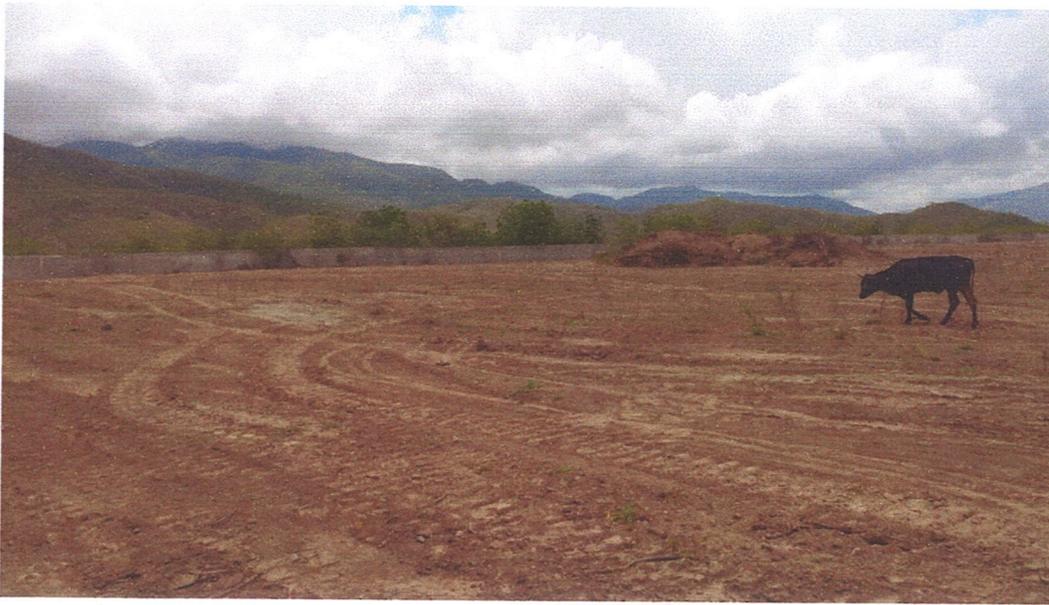
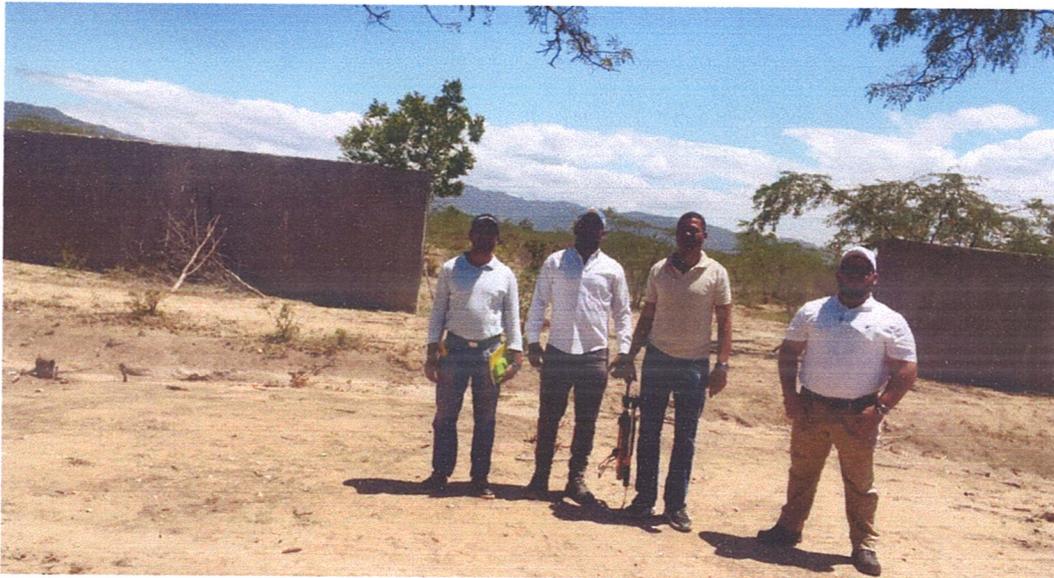
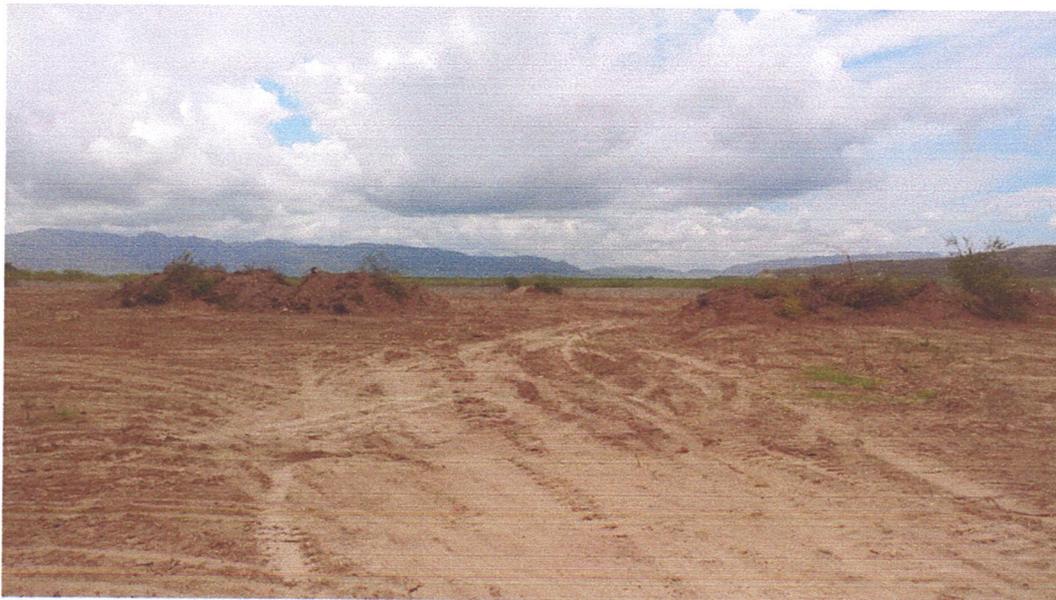
## 6- FOTOGRAFÍAS DE LAS CALLES A INTERVENIR

EL DIA 27 DE MAYO DEL AÑO EN CURSO SUPERVISAMOS ESTE CEMENTERIO MUNICIPAL,ESTE CONSTA CON UN PERIMETRO DE 783 METROS,TIENE 783 ML DE VIGAS DE (0.20X0.20) m,CON UNA ALTURA DE MURO DESDE EL NIVEL DEL TERRENO DE 2.20 m,POSEE 192 COLUMNAS DE (0.20X0.20)m,ACERO VERTICAL DE 4 VARILLAS DE ½” Y ESTRIBOS DE ACERO DE 3/8” A 0.20 m,AL IGUAL QUE LAS VIGAS,LAS COLUMNAS EN LAS ESQUINAS SON DE (0.40X0.40)m. EN LA PUERTA PRINCIPAL TIENE UN AREA DE PAÑETE DE UN LADO 8.81 m DE LARGO Y 2.45 m DE ALTURA Y DEL OTRO LADO TIENE 8.70 m DE LARGO Y 2.23 m DE ALTURA. EN ESTE CEMENTERIO MUNICIPAL SE HA REALIZADO UN DESMONTE,DESTRONQUE Y UN IMPORTANTE MOVIMIENTO DE TIERRA. SU COORDENADAS DE UBICACIÓN SON LAS SIGUIENTES:
